KORROSIONSSCHÄDEN

WECHSELWIRKUNG ZWISCHEN PLANUNG, AUSFÜHRUNG UND BETRIEB

DIPL.-ING. WOLFGANG ALLERTSHAMMER

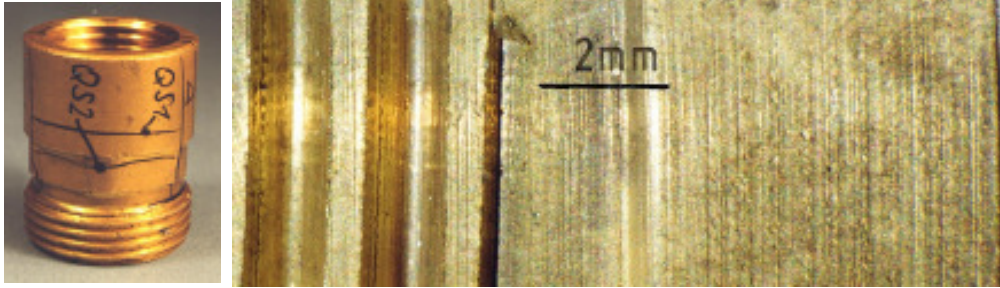
- Vergleichsteil weist innenseitig raue und verschmierte Drehriefen auf
- beide Teile aus Stangenmessing CuZn39Pb2
- Durchführung eines modifizierten Spannungsrissskorrosionsversuches in Anlehnung an DIN 50916 an einem Vergleichsteil
- Auslagerung über 5 Std. über einer 5 %igen Ammoniaklösung (entsprechend H. Sick)
- Metallographische Untersuchung → Anfangszustand der Rissbildung In diesem und anderen Merkmalen exakt gleich dem Schadensteil

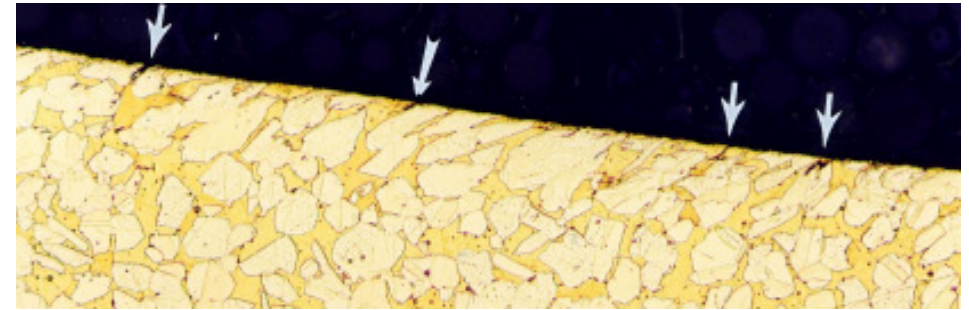
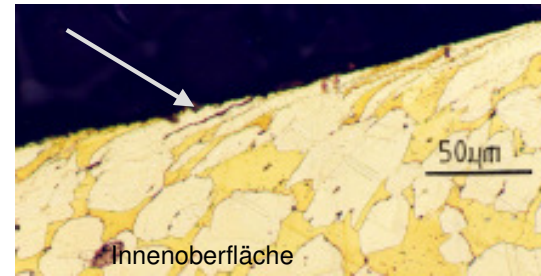
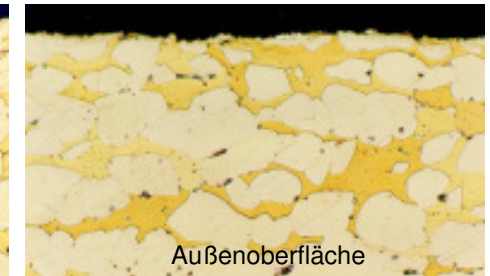
- 120 – 140 HV 0,5 ; in kaltverformten Zonen bis 190 HV 0,5

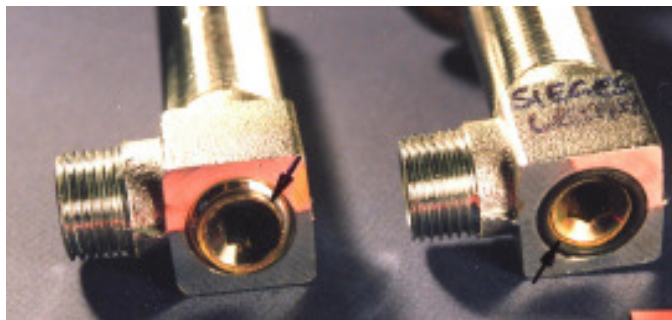
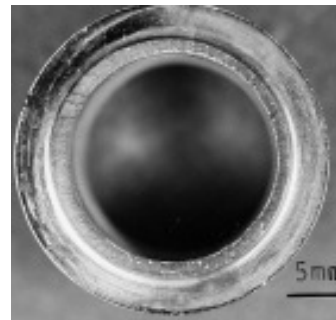
- Rissbildung im Anschlussbereich eines Installationsteiles
- mehrfach bei unterschiedlichen Wasseranalysen
- Rissausgang immer innenseitig von einer scharfen Kerbe am Grund einer Sacklochbohrung nach 2 bis 3 Jahren
- außenseitig Nut zur Aufnahme eines O-Ringes
- verbleibende Wanddicke zwischen 0,75 und 1,3 mm

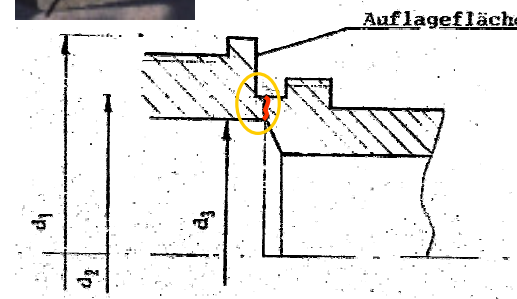
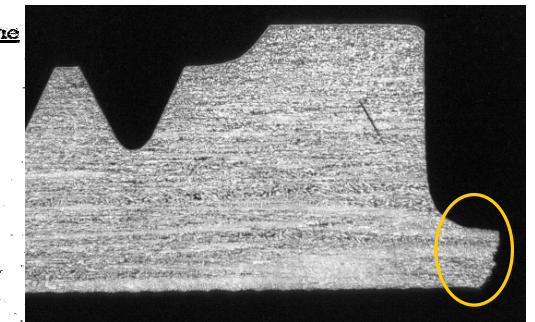
- entspanntes Stangenmessing CuZn39Pb2
- Der geringe Querschnitt ist von außen nicht erkennbar.
- Mit dem Festziehen der Gewindeverbindung wurde auch der kritische Querschnitt zusätzlich auf Zug belastet.
- Durch die doppelte Kerbwirkung ist ein hoch mehrachsiger Spannungszustand gegeben.

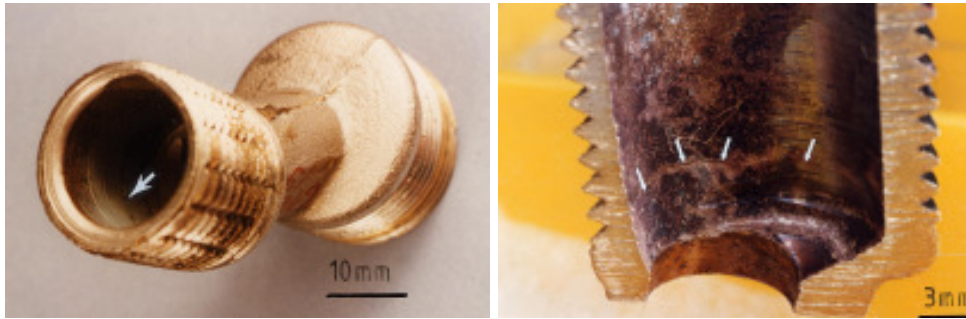
- Bildung von meist quer verlaufenden Rissen an Armaturenexzentern, von der Innenseite ausgehend
- Auftreten an verschiedenen Einbauorten
- unterschiedliche Deckschichtausbildung an der Innenoberfläche
- Nebenrisse zwischen dem 5. und 10. Gewindegang vorhanden
- Teile warm gepresst mit geschmiedetem Kern

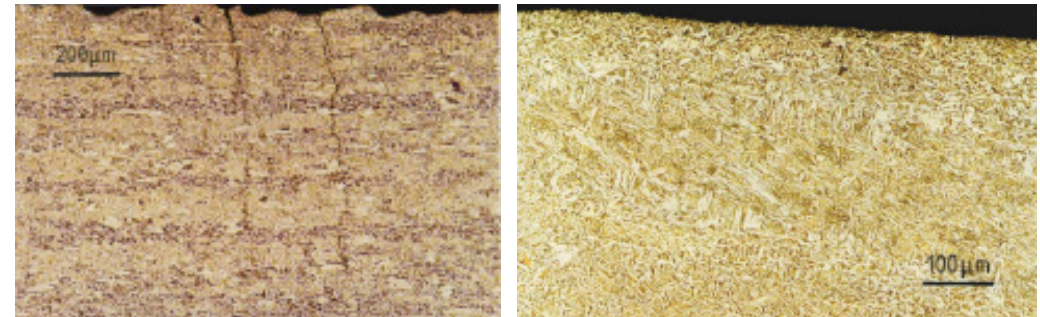
- in den dünnwandigen Randbereichen atypisches Gefüge mit einer martensitähnlichen Nadelstruktur
- Härtewerte:

im Mittelteil des Exzenters

119 bis 126 HV0,5

im Bereich der Rissbildung (5. bis 10. Gewindegang)

140 bis 170 HV 0,5

in bearbeiteten Randzonen mit Kaltverformung

157 bis 198 HV 0,5

- Art und Lage der Rissbildung und die ungewöhnlich hohe Härte lassen auf fertigungsbedingte Eigenspannungen schließen.
- Die feinnadelige Gefügeausbildung ist unüblich und in der Literatur nicht beschrieben.
- mehrfaches Auftreten unter verschiedenen Wasserqualitäten
- Rissbildung über mehrere Gewindegänge
- Der ungünstige Eigenspannungszustand muss schadensauslösend gewesen sein.

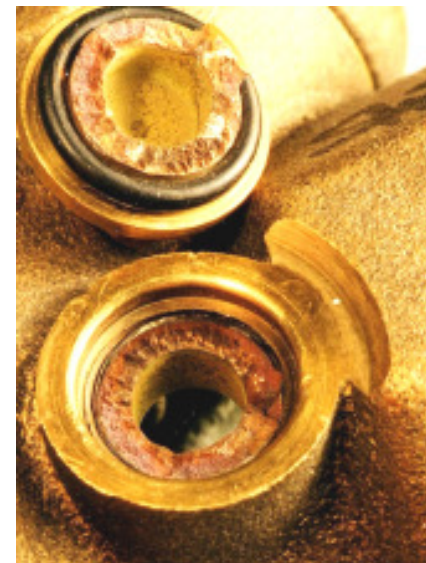
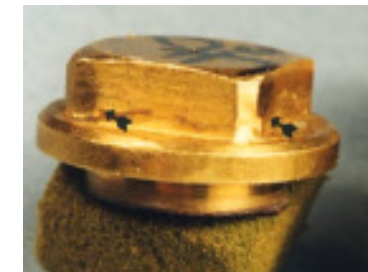
- Verschlussstopfen an einem Absperrventil aus CuZn39Pb2
- deutliche Abdruckspuren des Schraubenschlüssels vom Festziehen bei einer Abdichtung mit O-Ring
- von der Innenseite ausgehender, verformungsarmer Bruch
- kupferfarbige Bruchfläche

- primär sicher durch völlig unnötige Überbeanspruchung des Stopfens durch übermäßiges Festziehen
- Entzinkung fördert das Auftreten von Spannungsrisskorrosion wesentlich.
- Es ist als wahrscheinlich anzusehen, dass der vorhandene Biofilm dazu wesentlich beigetragen hat.

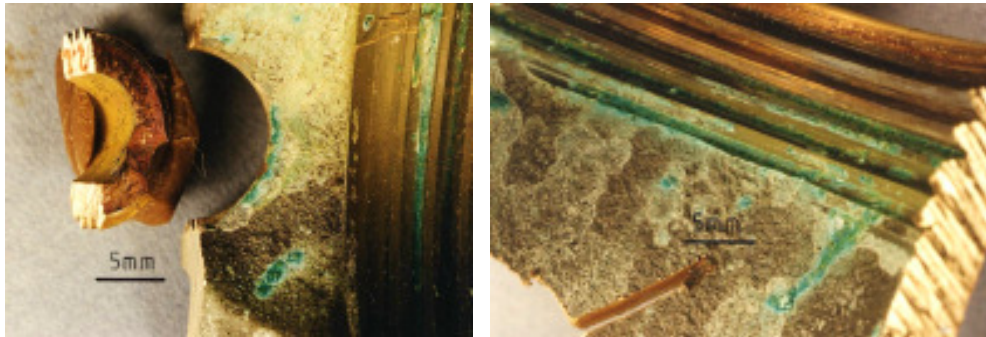
- Entzinkung war in einem weichen, chloridfreien Quellwasser unter den üblichen Bedingungen einer Trinkwasserinstallation nicht nachvollziehbar.
- Aus den voluminösen, grünlichen Belägen konnten filmartige Beläge extrahiert werden
- im FTIR- Infrarotmikroskop als extrazelluläre polymere Substanzen (EPS) aus einem Biofilm identifiziert

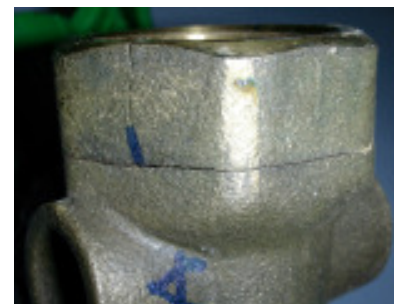
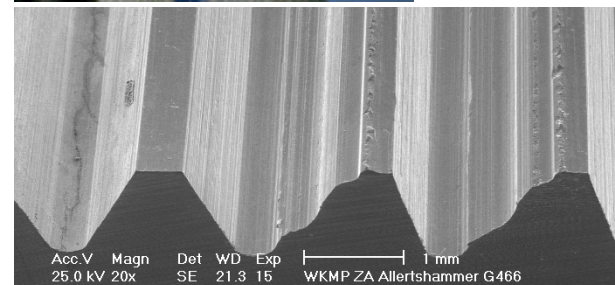
- Rohrverschraubungen zwischen verzinkten Stahlrohren und Armaturen aus Messing
- Aufweitung bei SW 32 um 0,3 bis 0,8 mm
- Risse in Längs und Querrichtung, von außen oder innen, je nach Angriffsmöglichkeit eines Elektrolyten

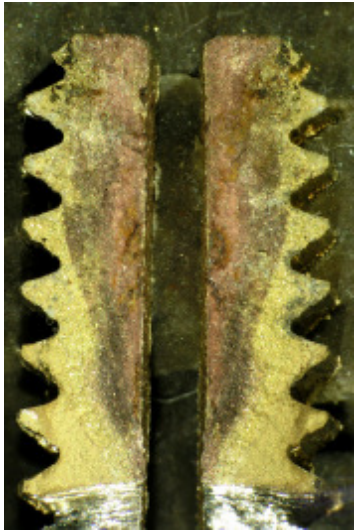
- $\alpha+\beta$ -Gussmessing des Typs CuZn39Pb mit einwandfreiem Gefüge und geringer Härte
- einwandfreie Bearbeitung ohne Einbringung von Zugeigenspannungen durch plastische Deformation bei der Bearbeitung
- die Untersuchung einer größeren Zahl an Verbindungen zeigt einen Zusammenhang zwischen Aufweitung und Häufigkeit der Rissbildung.
- Das extrem gehäufte Auftreten lässt einen zusätzlichen Einfluss vermuten

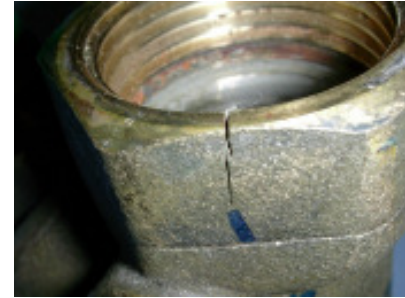
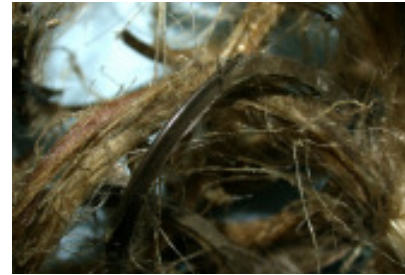
seit Jahren gleichbleibend hergestellte Bauteile aus Messing
innerhalb kurzer Zeit gehäuft Schäden durch Spannungsrissskorrosion

Dichtungshanf (Flachs) gibt Ammoniumionen an das Wasser ab
dadurch Spannungsrissskorrosion ausgelöst

Der Schaden ist im gleichen Zeitraum an unterschiedlichen Einbauorten und an Messingbauteilen unterschiedlicher Hersteller aufgetreten!!!

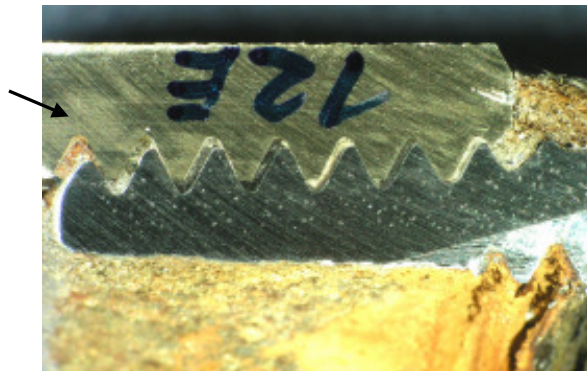
Nachweis des Ammoniumgehaltes mit Eluatanalysen (Lösung in destilliertem Wasser)

Vergleichsanalysen zeigen sehr unterschiedliche Gehalte von 0,3 bis 49,0 mg/l NH_4

Im strömungstoten Spalt genügen geringe Mengen um eine kritische Konzentration zu erzielen.

Rissbildung im ersten wasserberührten Gewindegang

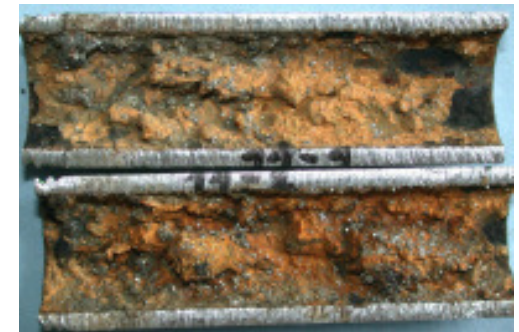
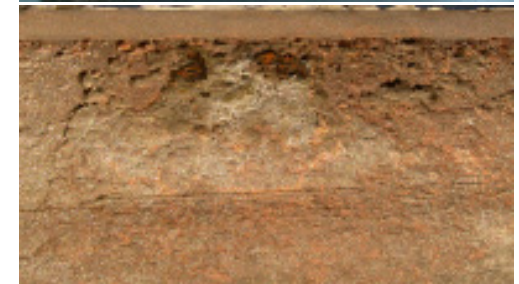
- Korrosion an neu errichteten offenen Kühlkreisläufen
- Dosierung zum Korrosionsschutz vorgenommen
- Werkstoffe: Stahl, Messing, Rotguss
- immer stärker werdender Korrosion
- Vervierfachung der Dosiermenge
- Messung der betreuenden Fachfirma ergibt immer eine Unterdosierung des Dosiermittels
- innerhalb eines Jahres starker Korrosionsangriff der Rohrleitungen und teilweise Zusetzen derselben
- zur Sanierung werden große Mengen an Sauerstoffbindemittel zugegeben

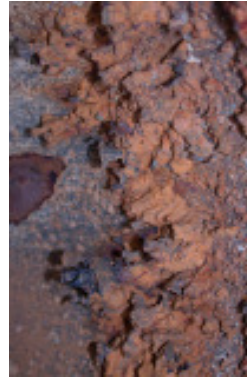
- Ergebnis: die Korrosion nimmt nochmals drastisch zu
- spätes Erkenntnis: Mikrobiologie ist im Spiel
- extremer Verbrauch der Dosiermittel durch Bakterien
- Sauerstoffbindemittel Sulfit ist ein Leckerbissen für sulfitreduzierende Bakterien
- Beschleunigung der Korrosion
 - Bakterien
 - Endprodukt Sulfat
 - ungenügende Filterung
- wesentlicher Fehler:
 - Dosierung ohne ausreichendes Wissen
 - ohne geeignete Kontrolle
 - Steigerung der Problematik durch falsche Sanierungsmaßnahmen

Bakterien können Dosierstoffe und manchmal sogar Mikrobiozide als Nahrungsquelle nutzen !!!

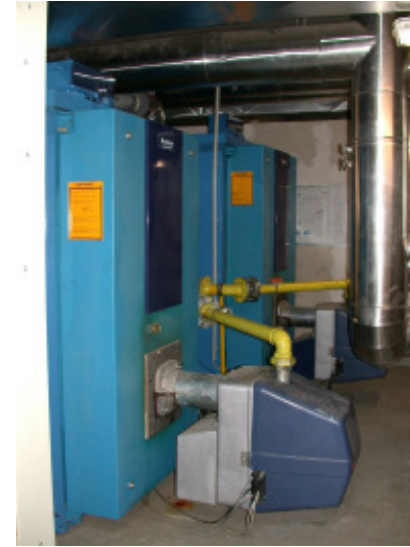
Durchrostung der Abgasführung von Brennkesseln nach bereits halbjähriger Betriebszeit in einer Thermenanlage

in Rostproben, Schlammproben und Kondensat wurde Chlor, Schwefel und Fluor festgestellt

Ergebnis: die Verunreinigungen können nur durch den Installateur eingebracht worden sein

nach Erneuerung der Kesselanlage gleicher Schaden innerhalb eines halben Jahres

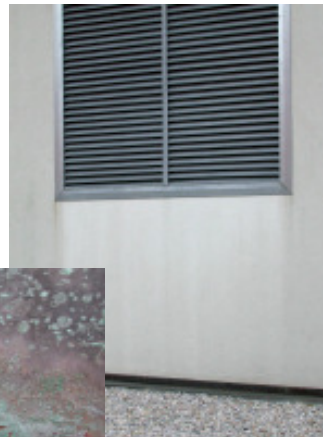
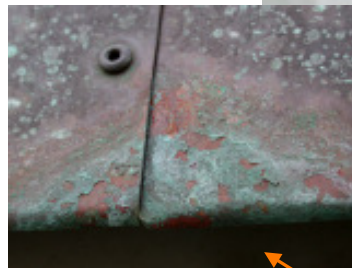
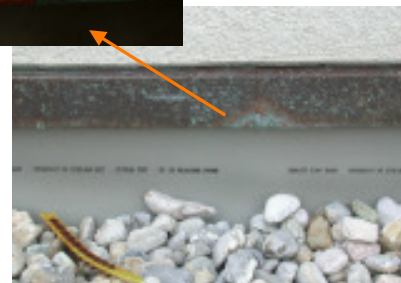
Schwefel, Chlor und Fluor etwa im gleichen Mengenverhältnis, wie in den vorliegenden Analysen der Korrosionsprodukte

➡ örtlich begrenzte Korrosionserscheinungen am Flachdach des Gebäudes

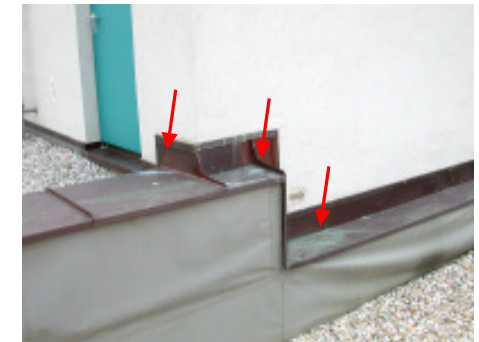
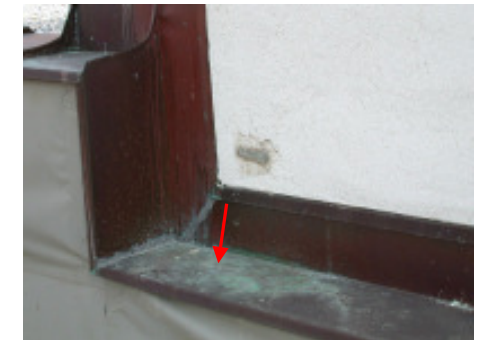
Bestimmte Stellen der Einblechung aus Kupfer weisen unschöne Korrosionsbeläge auf.

Beläge unterhalb des Fortluftgitters und an Stellen verstärkter Kondensation.

Die restliche Verblechung ist frei von Korrosion und zeigt die übliche Patina.

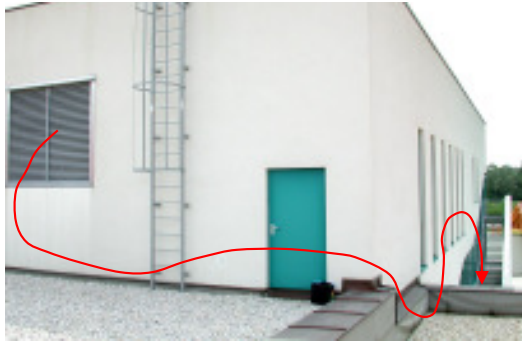
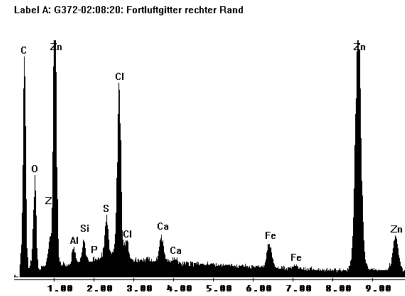
Die Belagsanalysen bestätigen den Transportweg über die Fortluft der Halle.

Chlor und Schwefel sind in allen Korrosionsbelägen, Ablagerungen etc. nachzuweisen:

in der Thermenhalle, am Fortluftgitter, am Flachdach, im Zuluftgitter des Heizraumes, in der Luftansaugung der Gasbrenner

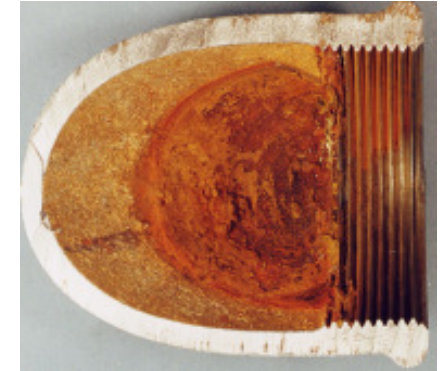
- Entleerung von Wasserleitungen nach Druckprobe mit Wasser
- verbleibende Sumpfe sind über Monate sich selbst überlassen
- empfindliches Problem für neue verzinkte Rohrleitungen
- Einflussgrößen:
 - Elementbildung
 - Mikrobiologie
 - Eintrag von Kupferpartikeln aus der Entzinkung von Messing
- Abhilfe:
 - Druckprobe ohne Wasser
 - Ausblasen
 - Inbetriebnahme nach DIN 1988

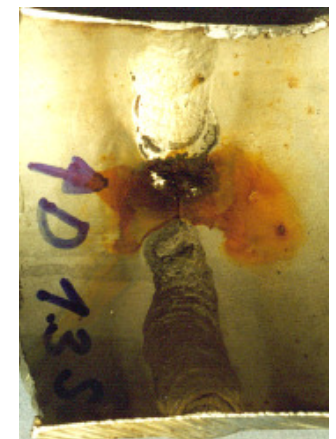
- Rohre wurden dreifach gefertigt
- Erstfertigung binnen Tagen undicht, massive Fertigungsmängel
- Zweitfertigung mit Qualitätsüberwachung (Röntgenprüfung durch TÜV), ebenfalls binnen Wochen undicht
- Drittfertigung durch andere Firma
- Ergebnis: kein einziger Schaden
- **Was ist falsch gelaufen ?**

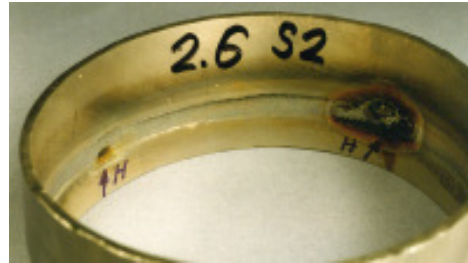
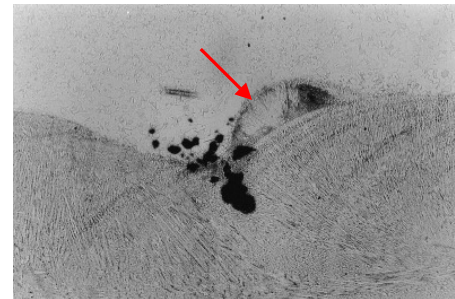
- Ausschreibung mangelhaft
- Fertigung ohne Hinterfragung der Ausschreibung
- als Folge: Beizung der Außenseite, Innenseite ohne Nachbehandlung
- Heften ohne Formiergas
- Korrosion ausgehend von den Heftstellen, jeweils 90° versetzt
- Folge Lochkorrosion in chromverarmten Zonen und entlang von Oxidhäutchen der Heftstellen

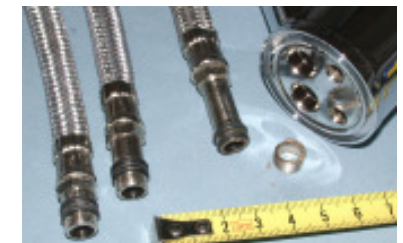
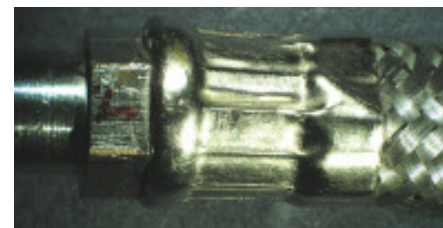
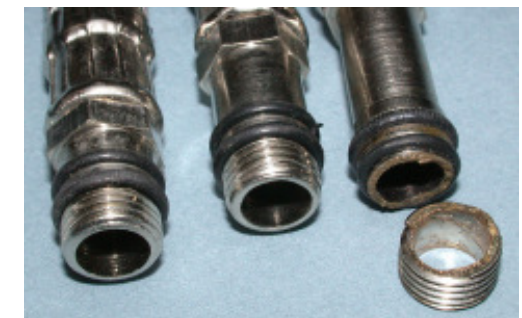
Bruch des Schlauchanschlusses einer Armatur durch Spannungsrisskorrosion

- ein massives Überziehen der Schlauchanschlusskupplung
- Verwendung ungeeigneter, weil beschädigter Dichtringe
- ein ungeeigneter Werkstoff mit ungünstiger Gefügeausbildung und einer hohen Empfindlichkeit gegenüber Spannungsrisskorrosion

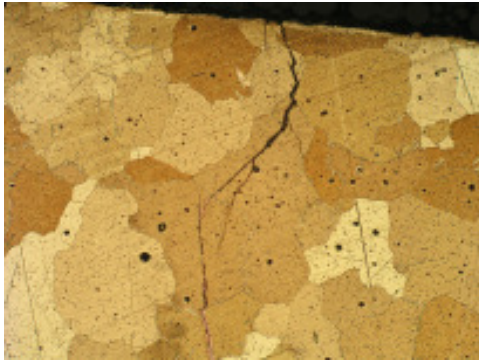
- Gussteil aus β -Messing
- spröde und empfindlich gegenüber Spannungsrissskorrosion
- grobkörniger Guss bei Wanddicken um 0,8 mm
- Rissbildung durch Überlagerung mehrerer ungünstiger Parameter
- wesentlich waren:
 - überziehen
 - ungeeigneter Werkstoff
 - ungeeigneter Gefügestand

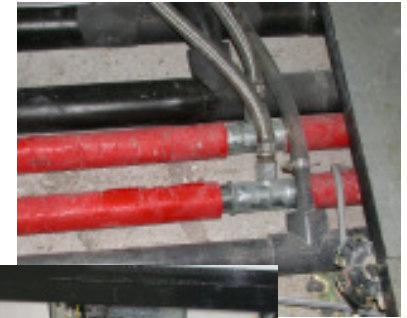
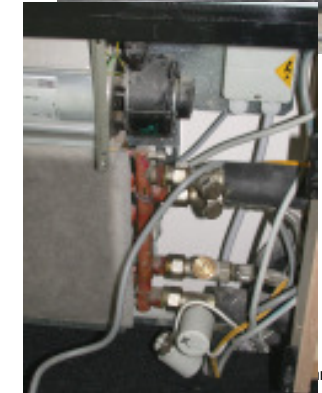
Funktionsprobleme durch stecken gebliebene
Thermostatventile ab der ersten Heizsaison

mangels geeigneter Sanierung Steigerung der
Probleme in der 2. Saison, Mieter beginnen
abzusiedeln

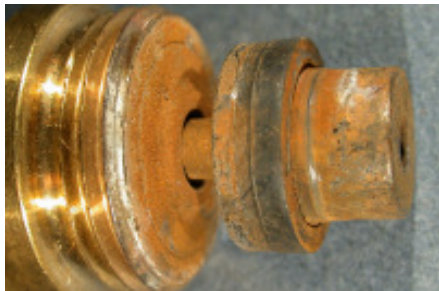
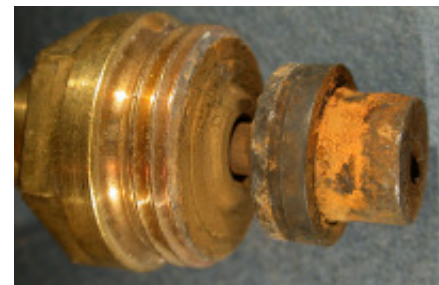
- Thermostatventile mit sehr engem Regespalt
- Ventile haben im Neuzustand einwandfreie Funktion
- ständig hoher Eisengehalt im Wasser durch Analysen bestätigt
- mehrfaches Spülen der gesamten Anlage mit Feuerwehranschluss bringt nur kurzzeitig Verbesserung
- im Ventilspalt besonders dicke Beläge, die überwiegend aus Rost und Zinkoxid bestehen
- noppenförmiger Korrosionsangriff auf den Weichstahlrohren

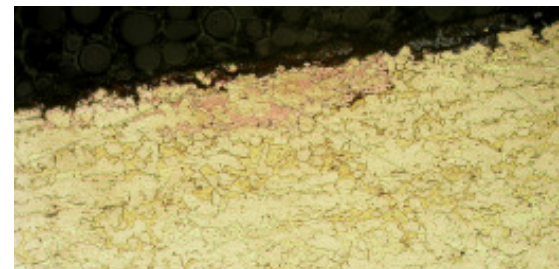
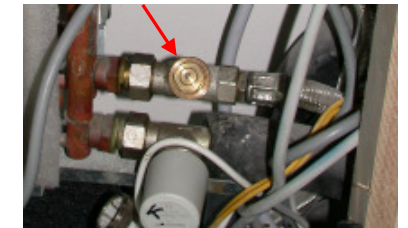
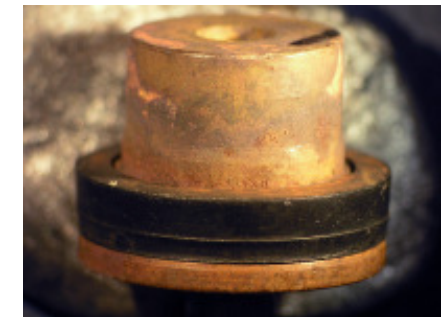
besonders starke Korrosion der Ventilkegel

Thermostatventile sitzen unmittelbar hinter den flexiblen Schläuchen

etwa 7.000 m flexibler Schlauch in der Anlage

damit andauernd geringer Eintrag von Sauerstoff

ein nur geringer Sauerstoffgehalt fördert die
Entzinkungskorrosion von Messing.

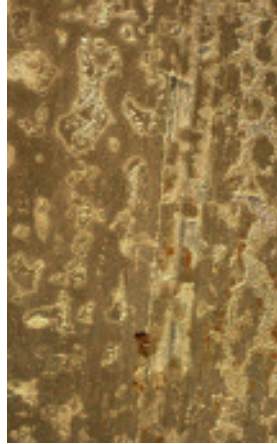
- Verursachung durch
 - extensive Verwendung flexibler Schläuche, die nicht völlig sauerstoffdicht sind
 - keine Dosierung eines Sauerstoffbindemittels
- Dosierung und Umwälzung wäre unter den gegebenen Bedingungen auch im Sommer erforderlich gewesen
- Selbstverstärkung des Schädigungsmechanismus:
 - wenig O₂ erzeugt Entzinkung von Messing
 - Kupfer geht in Lösung
 - lagert sich auf den Stahlrohren ab
 - Bildung von Lokalelementen auf Stahlrohren
 - durch ständige Nachlieferung von O₂ große Mengen an Korrosionsprodukten
 - bevorzugte Korrosion und Aufwachsen von Belägen im Spalt des Thermostatventils
 - dieses setzt sich binnen kurzer Zeit zu und blockiert
