***ceteaqua***

***-AKTUELL-***

Korrosion, Härteablagerungen, biologische Erscheinungen in modernen TGA- Systemen

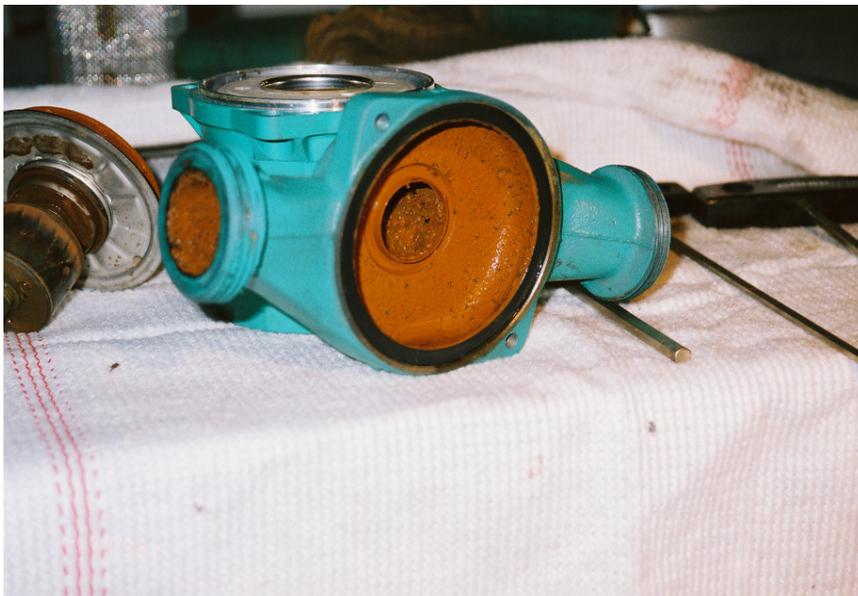
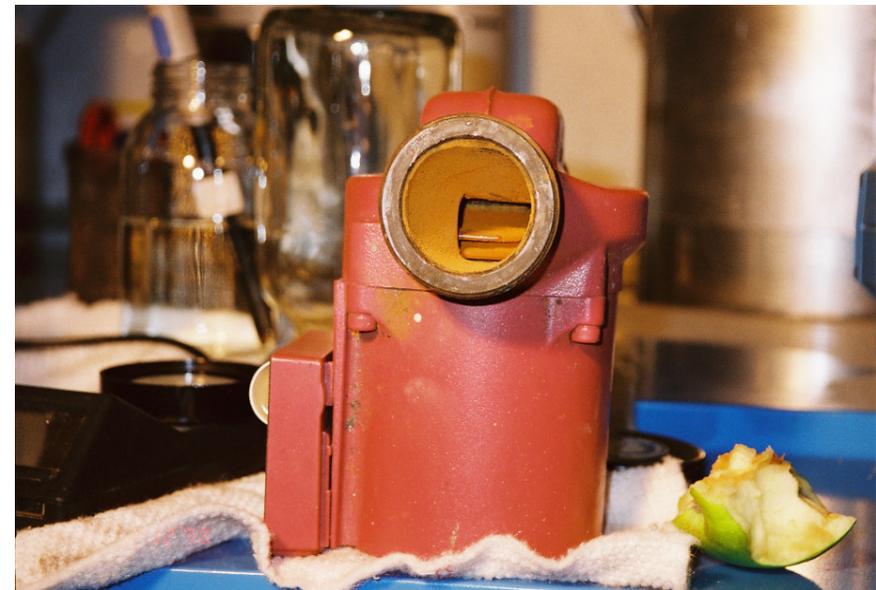
Pumpen aus FBH mit Systemtrennung. Systemtrennung nach Erneuerung des Kessels, danach extreme Systemausfälle durch –Verschlammung- des WTA!!!

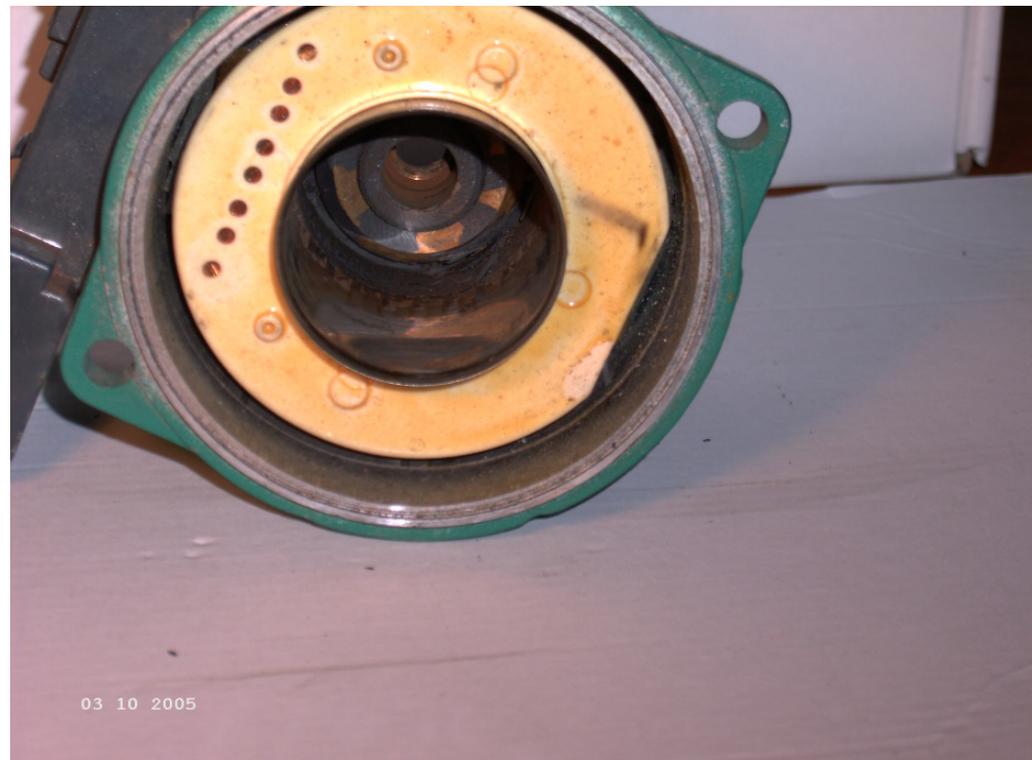
Pumpe aus Heizung mit statischen Heizflächen, Ausfall nach 2 Jahren.

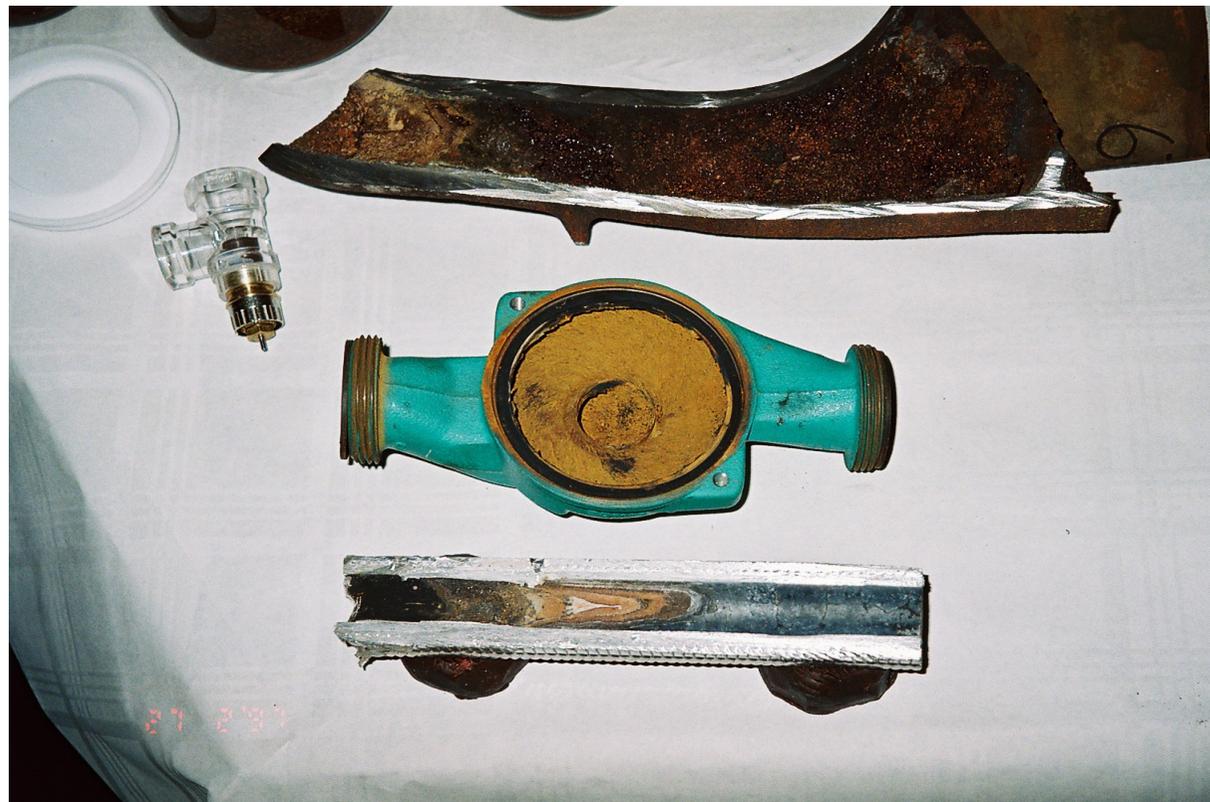
Pumpe aus FBH, u.a. Kesselglied, Brennwert- WTA etc.

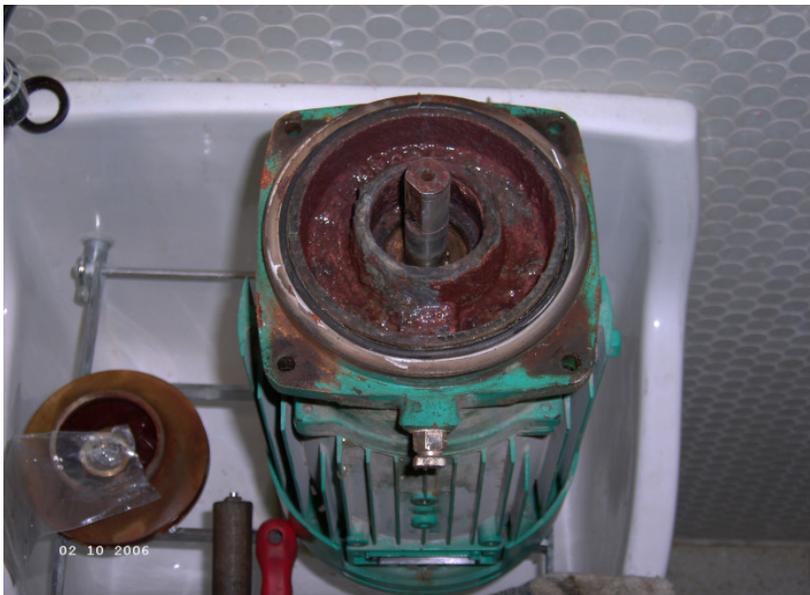
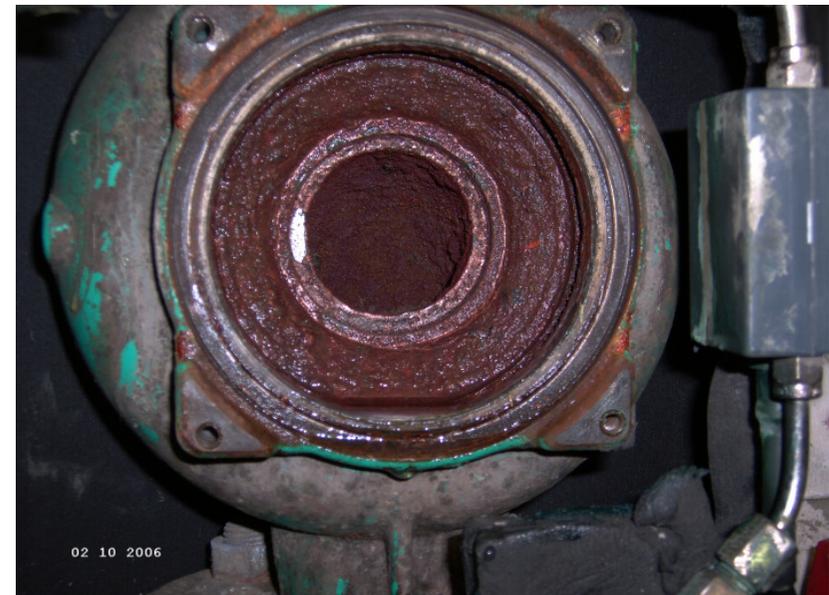
Stadtparkasse Düsseldorf. Pumpe aus Kühldecke. Gelaufen in Systemwasser mit ca. 60 mg/l Cu- Anteil!!!

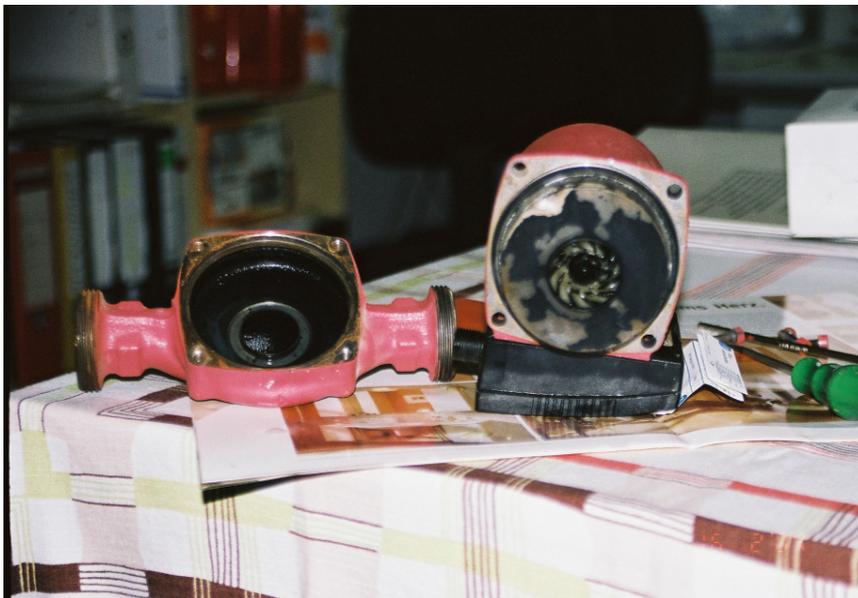
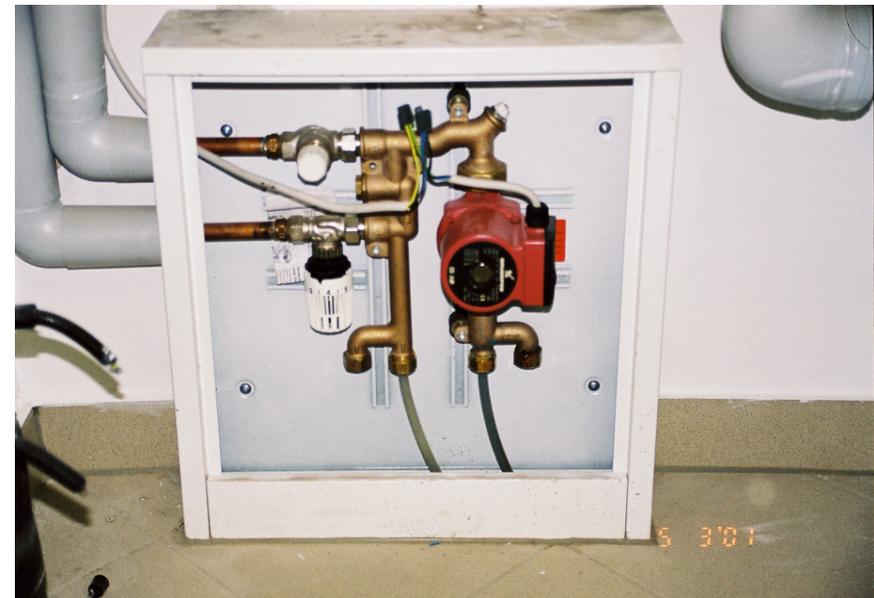
Pumpenausfall wegen Inhaltsstoffe (Eisenoxid). System mit kleinem Bereich FBH (PE-X). Während der Bauzeit ohne Reinigungsmittel gelaufen! Ablagerungen!!!

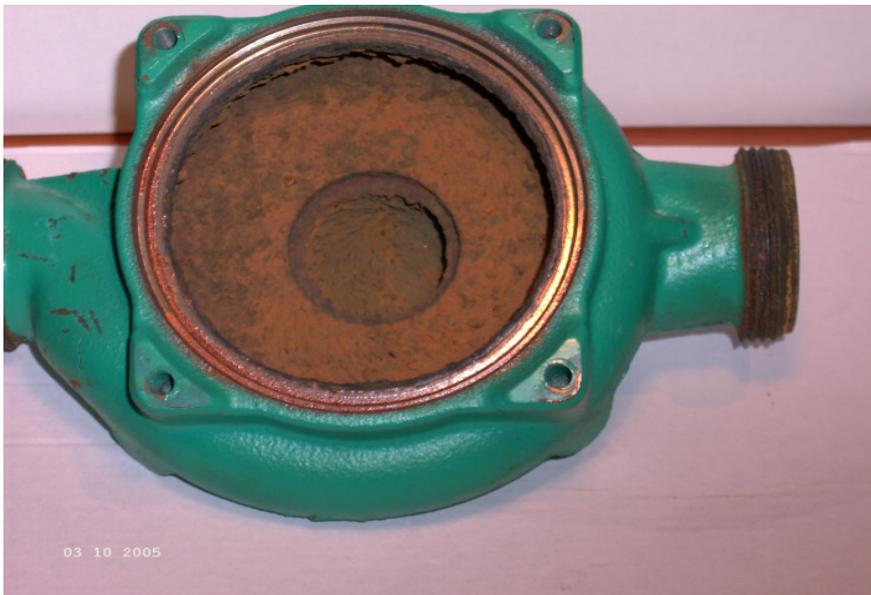
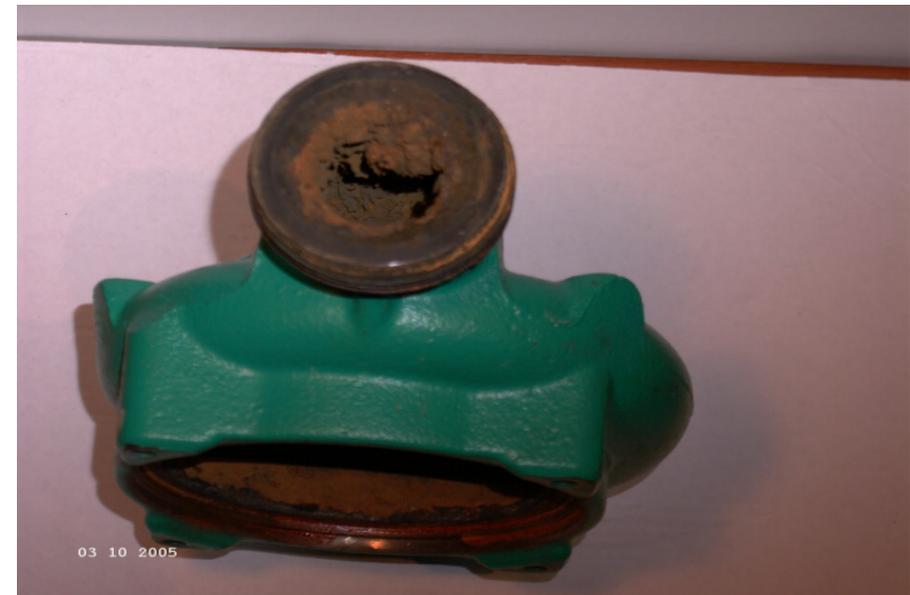
Pumpe aus Brennwert-System. Nach 5 Jahren die 2. Pumpe. Heizflächen, ca. 25 Stück mit „Mehrfachverbundrohr“ angeschlossen

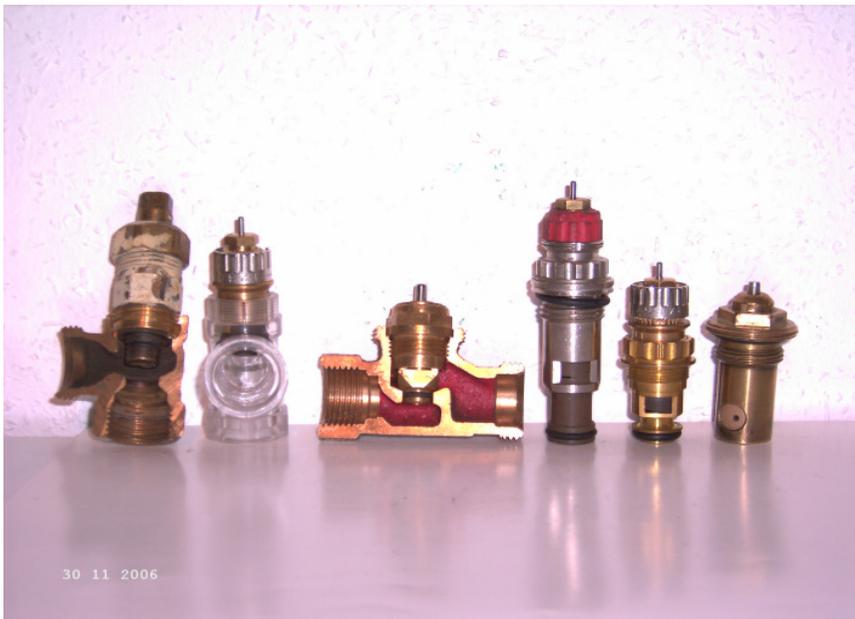
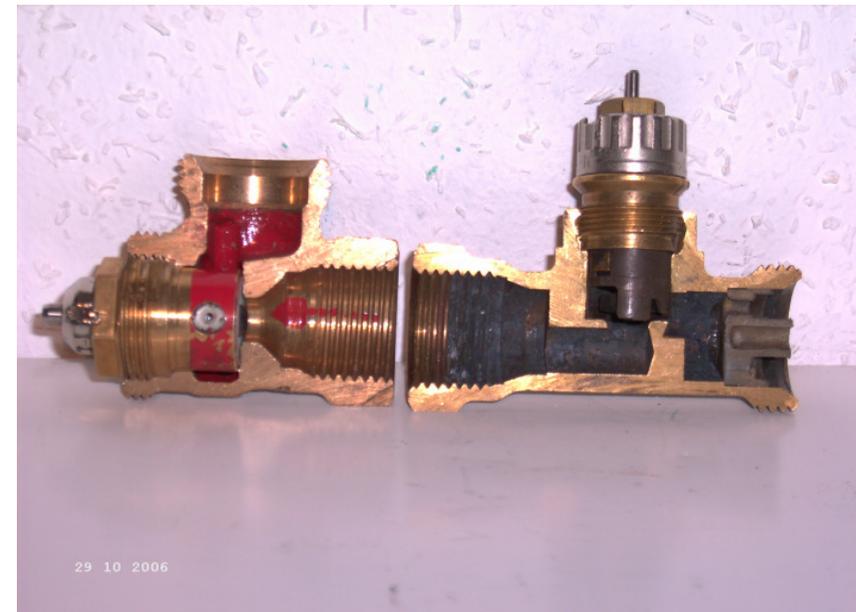
Ventil nach ca. 1 Jahr Betrieb!  
Rechts, soll dies bei Ventilstellung 1-3 funktionieren?

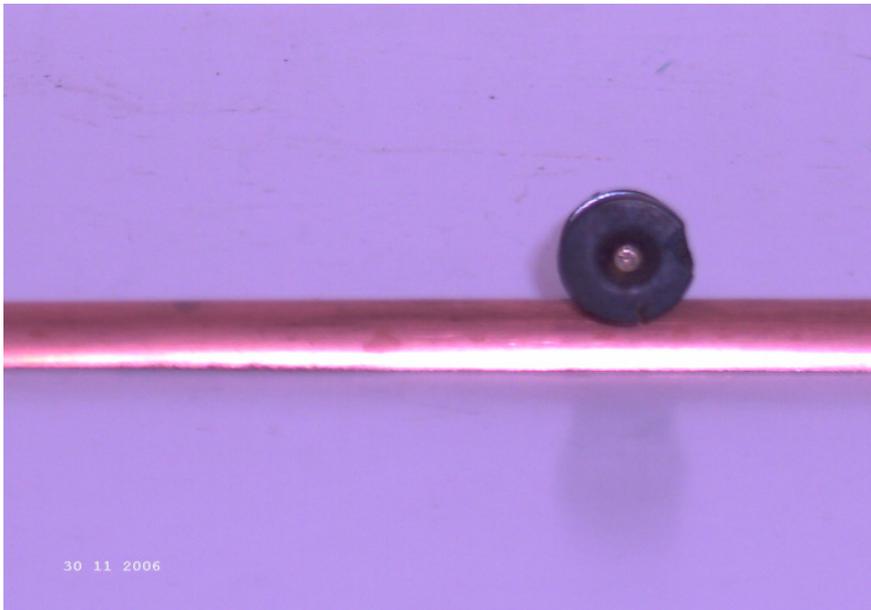
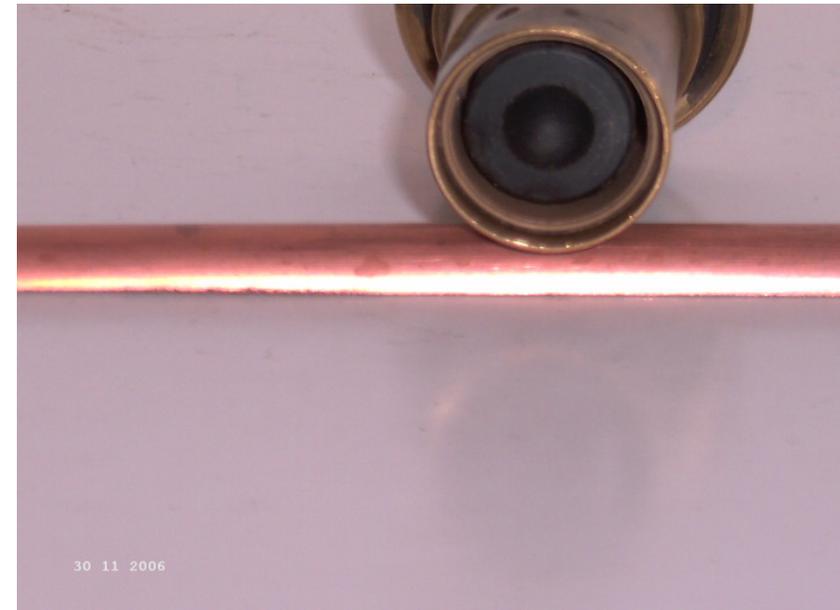
## Ventilaustausch wegen Deformation der Dichtscheiben

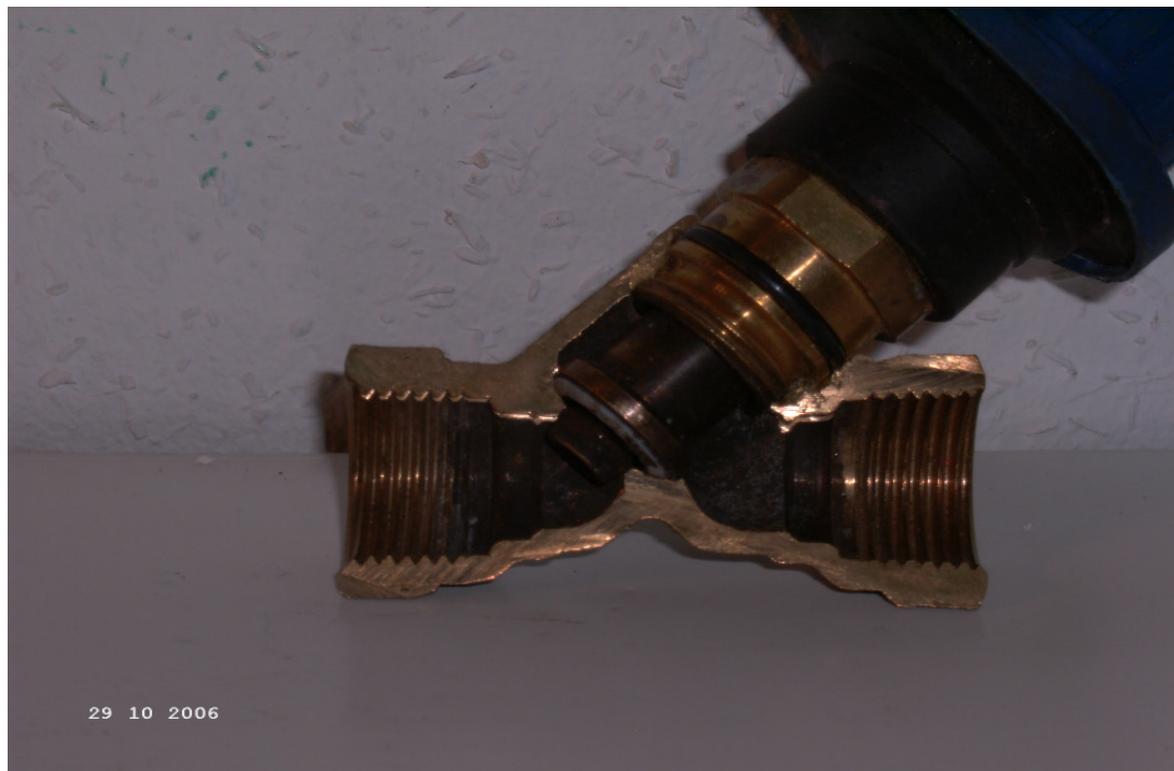
Ventil nach ca. 1 Jahr, kvs-Wert ca. 0,4 in einem BKT-System mit PE-X

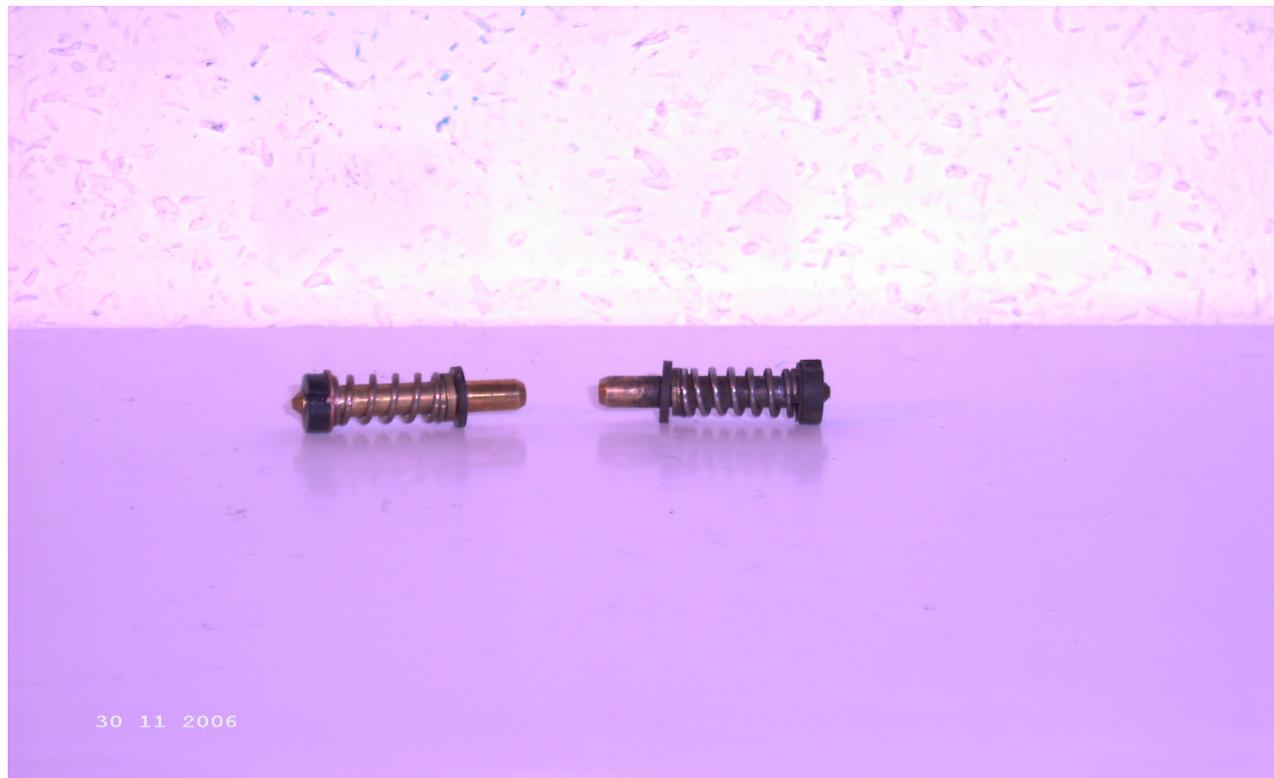
Ventilstößel, dessen Ablagerungen das Ventil „fixierten“.  
Lösung, „Hämmerchen-Methode“ oder Austausch.

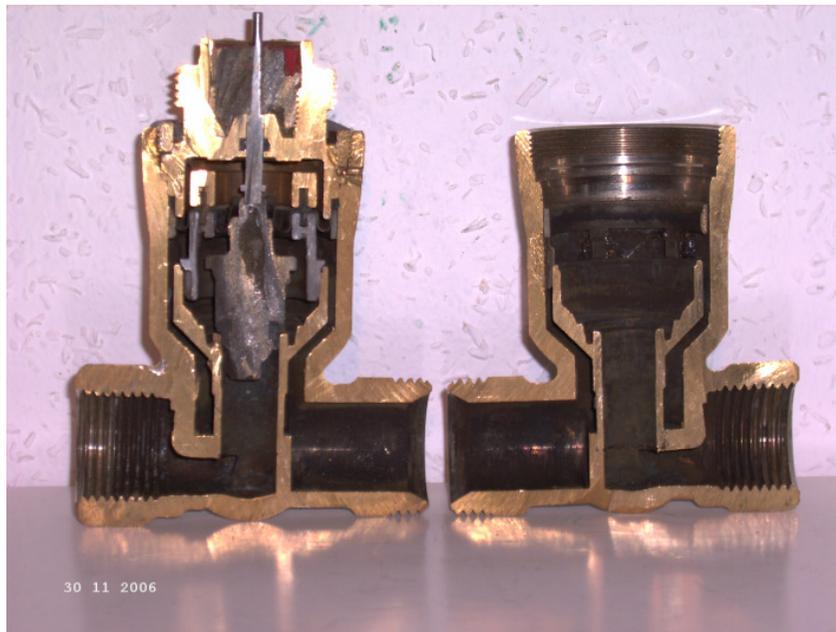
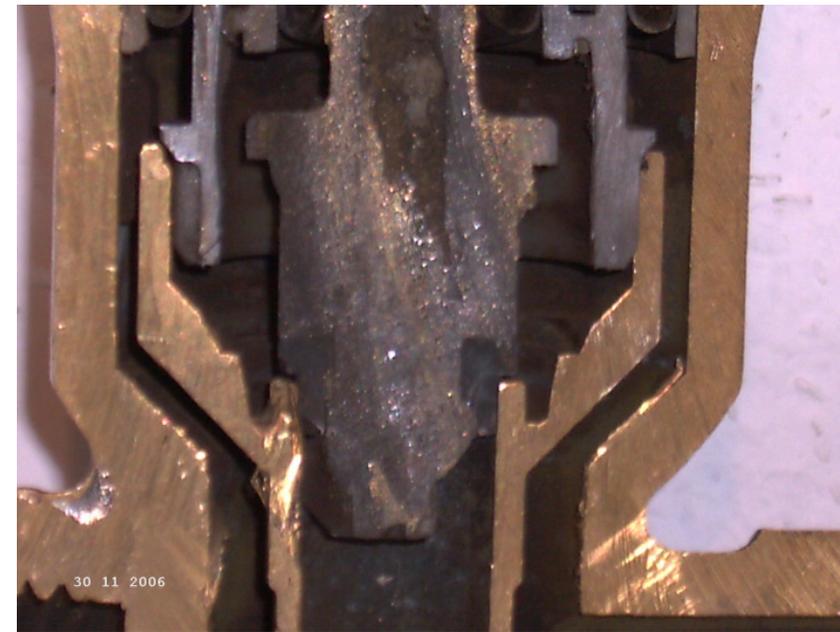
Neueste Ventilgeneration u.a für Induktionsgeräte mit VE !!!

Frage, welchen Zustand braucht das System???

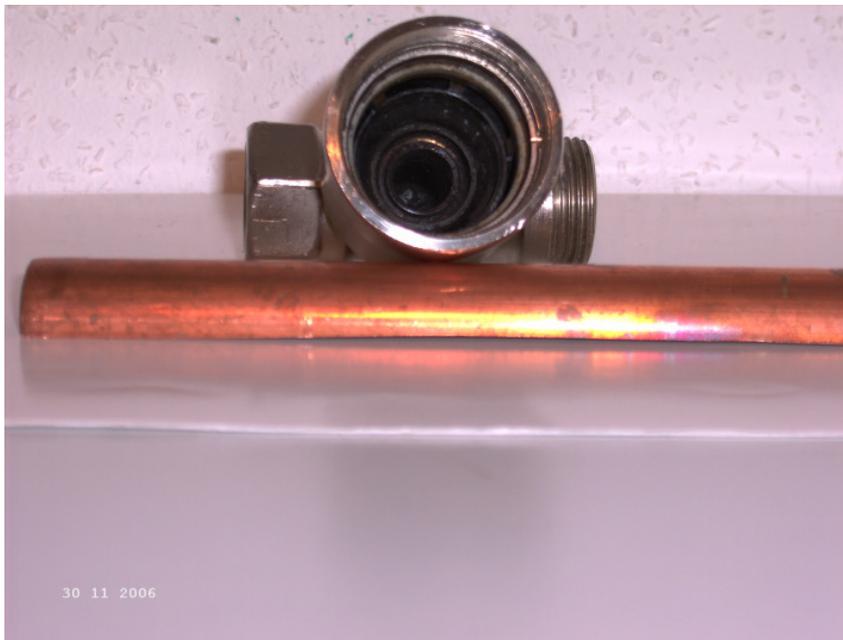
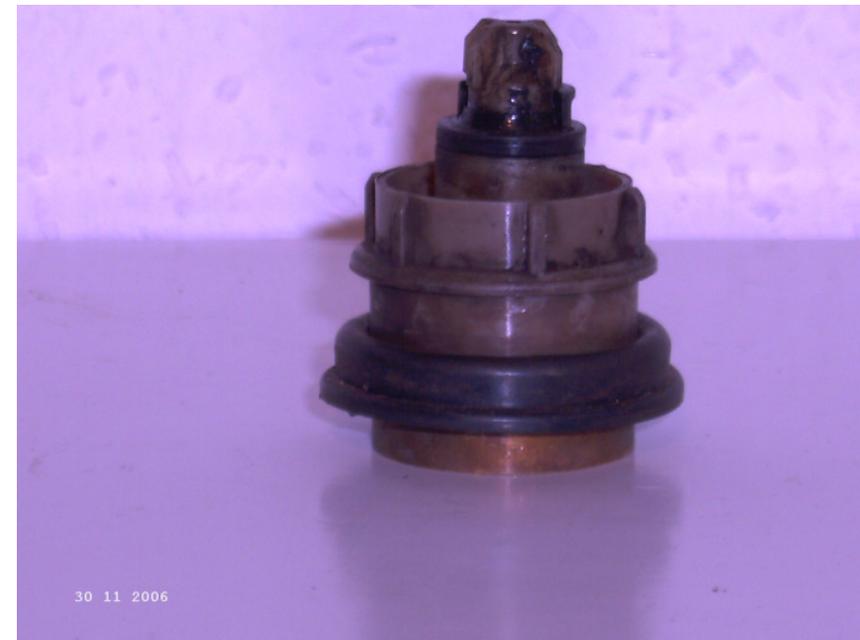
...gleiches Ventil, mit Ablagerungen im Ventil und Membran

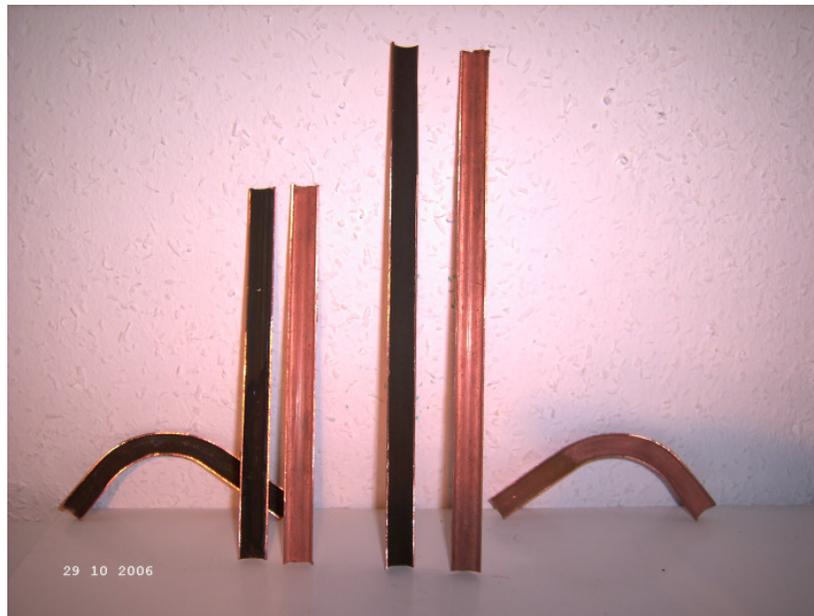
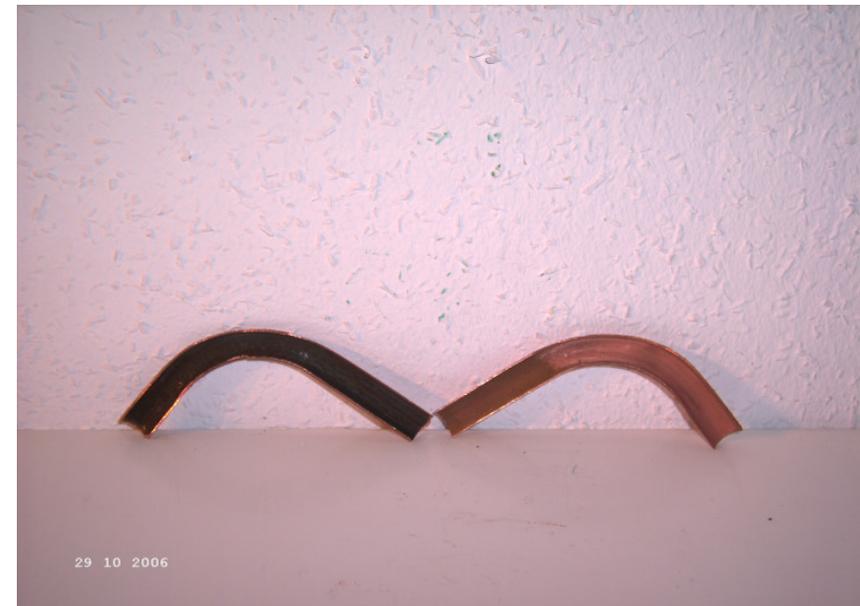
Cu-Rohr aus Kühldecken-Mäander, ca. 12.000 qm,  
Leckagen nach 2 Jahren. Besonderheit: „...es wurde  
Kohlenstoff auf dem Kupfer gefunden!“ Frage, woher?

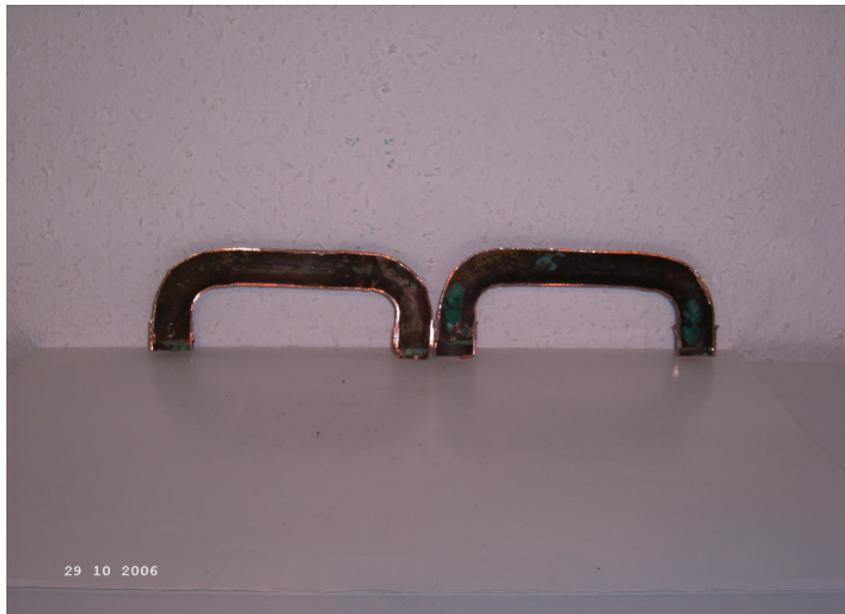
## Stadtsparkasse Düsseldorf, Cu-Kühlbalken, nach 2 Jahren Leckagen.

...vor Reinigung

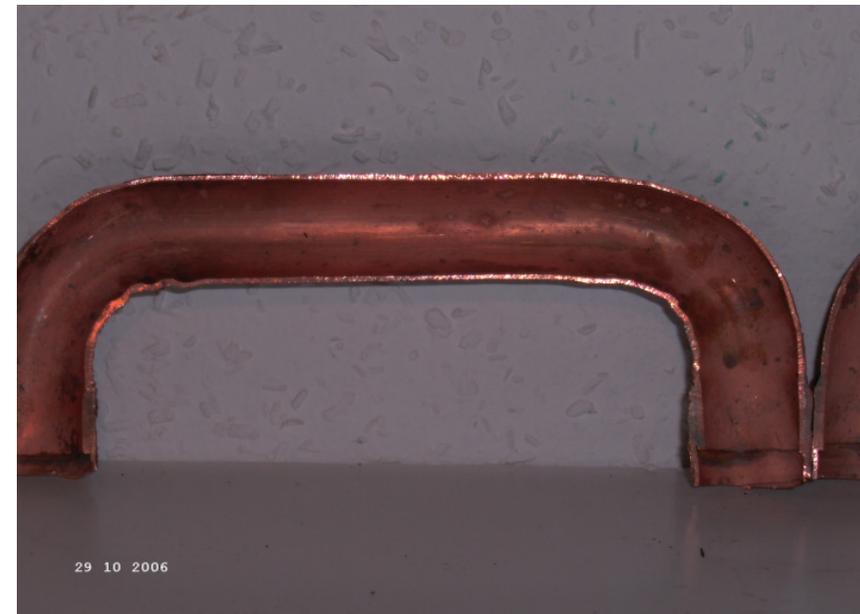
...nach Reinigung

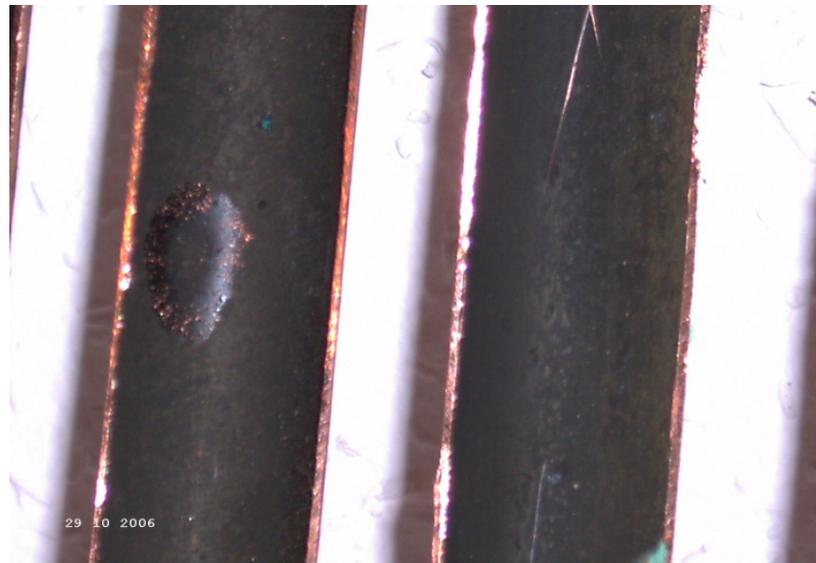
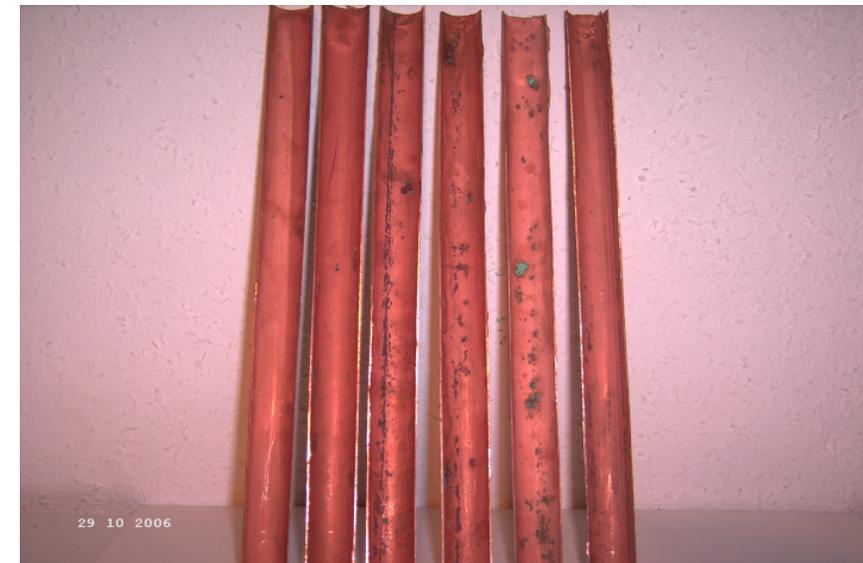
Stadtsparkasse Düsseldorf, Cu-Kühlbalken, nach 2 Jahren Leckage, vor und nach der Reinigung. Links, wo ist dort die Homogenität in der „Schutzschicht“?

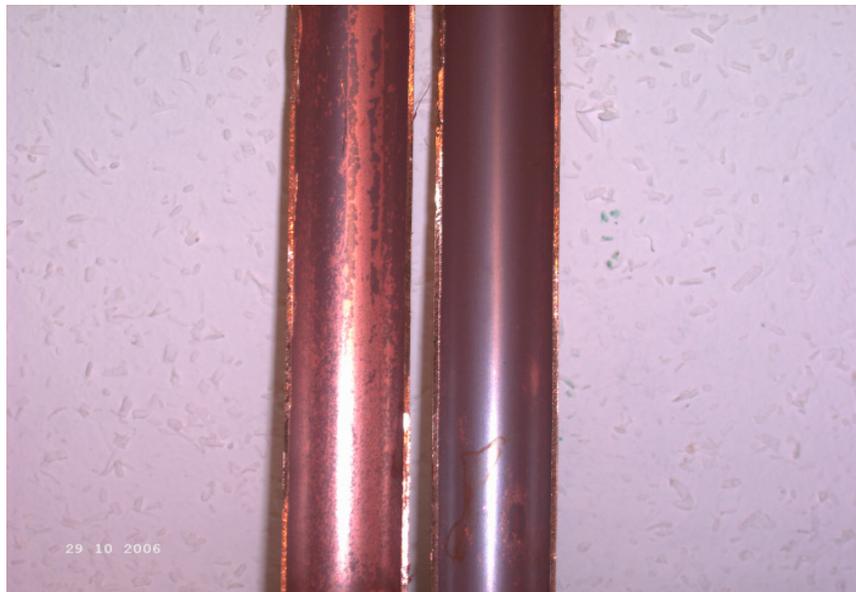
Cu-Rohr, neu mit Cu-I oxid  
„Schutzschicht“. Homogen??

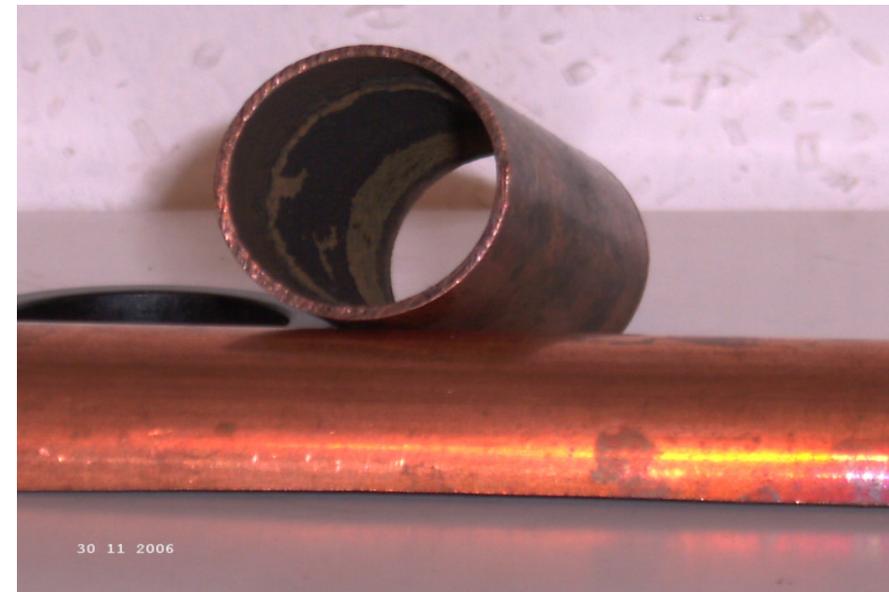
Cu-Rohr aus Heizung. Wer  
sagt der „Oxidschutzschicht“  
sich nicht in Ventilen +  
Pumpen zu platzieren?

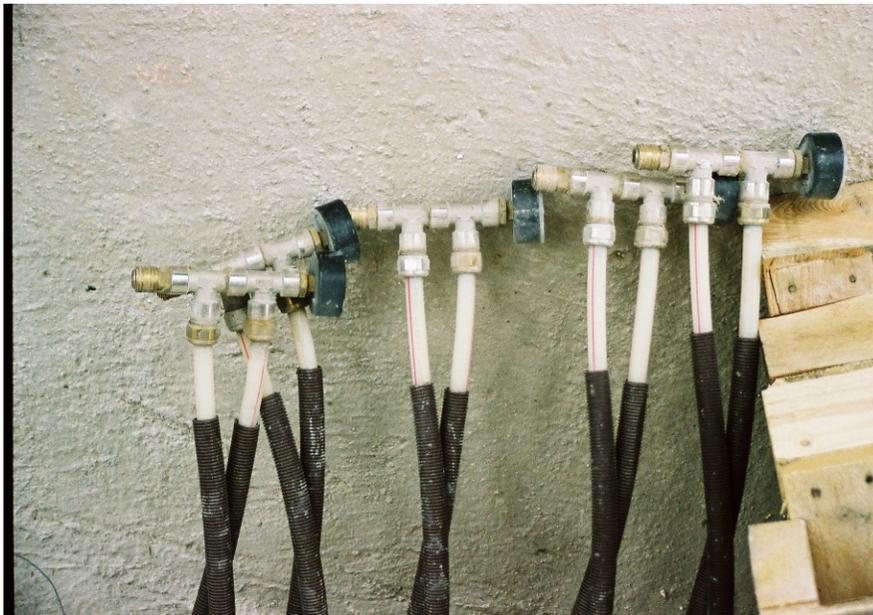
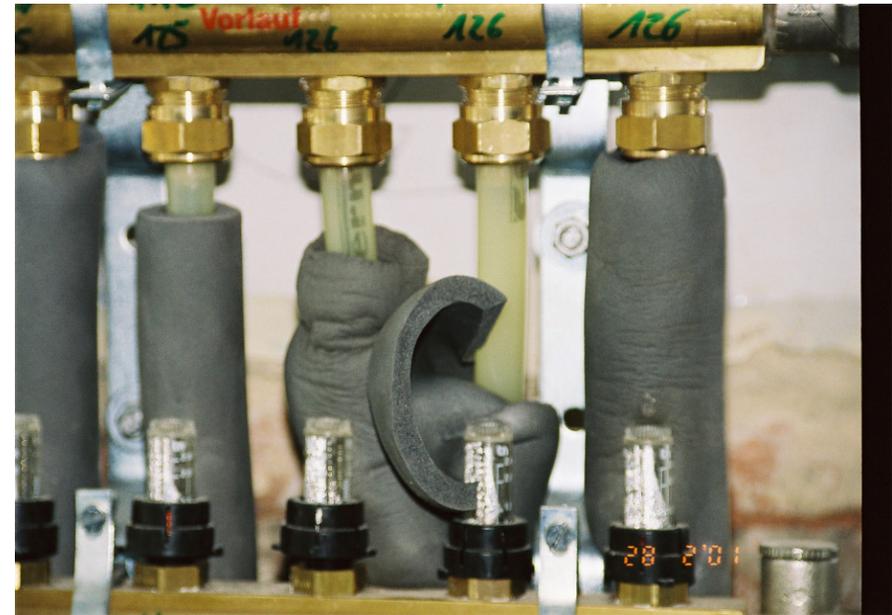
PE-X Rohr, so sieht der Lieferzustand aus und ...

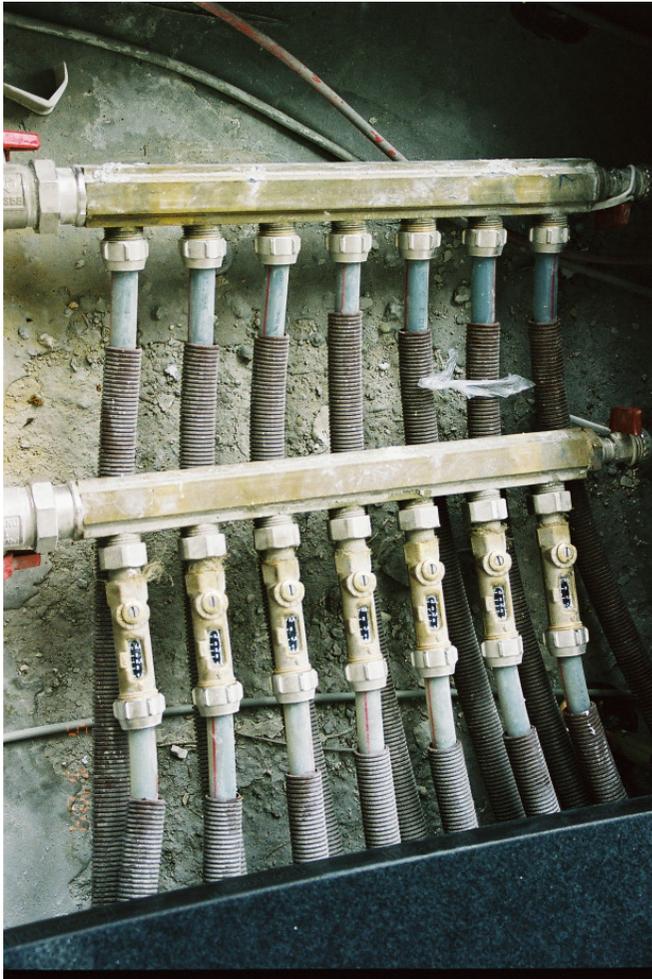
...später, PE-X, -BKT-FHS  
Heidelberg, nach ca. 8-12  
Wochen

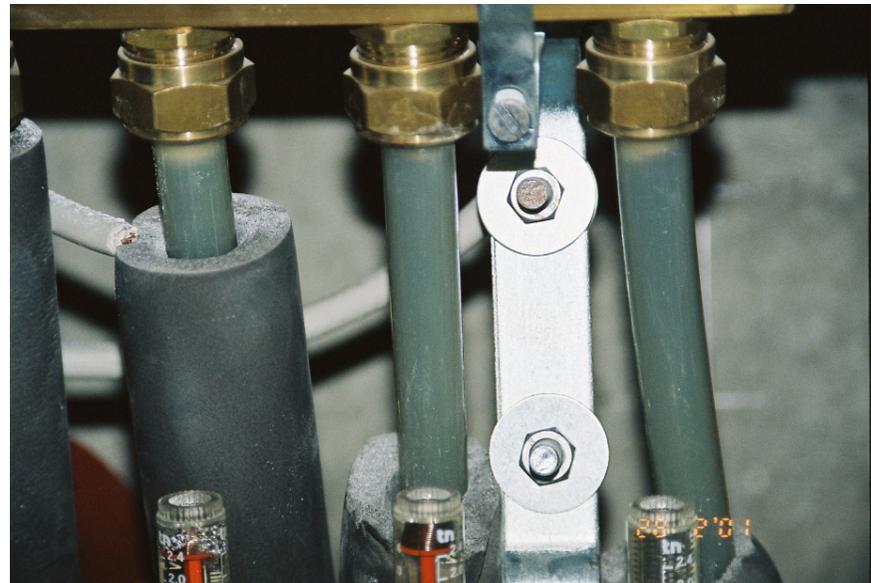
...später, PE-X, Gymnasium  
Blankenburg nach ca. 8-12  
Wochen

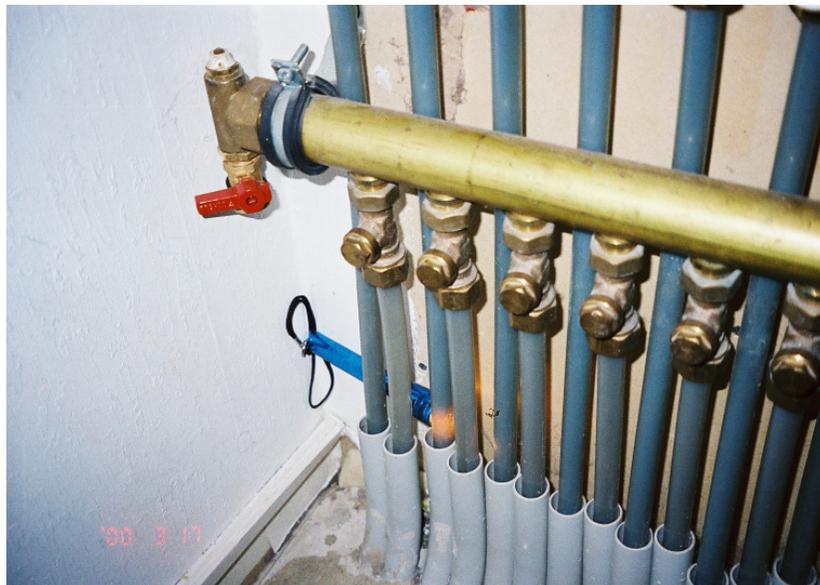
...später, PE-X im EFH in Berga,  
FBH mit 3 Stück stat. HF;  
Erhöhung der VL-Temperatur  
um ca. 10-15°C nach ca. 3  
Jahren

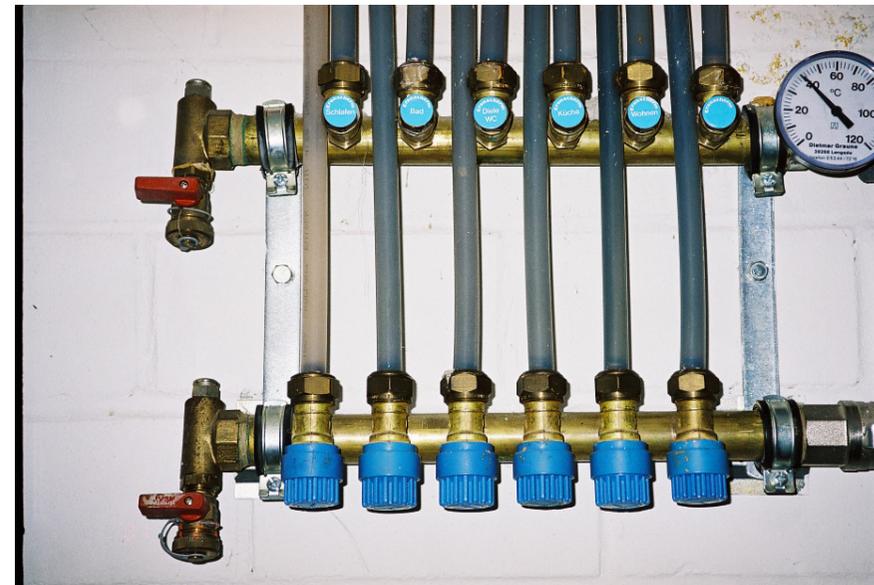
...später, PE-X im EFH in  
Blankenburg, FBH mit 3-4 Stück  
stat. HF; Erhöhung der VL-  
Temperatur um ca. 10-15°  
nach ca. 3 Jahren

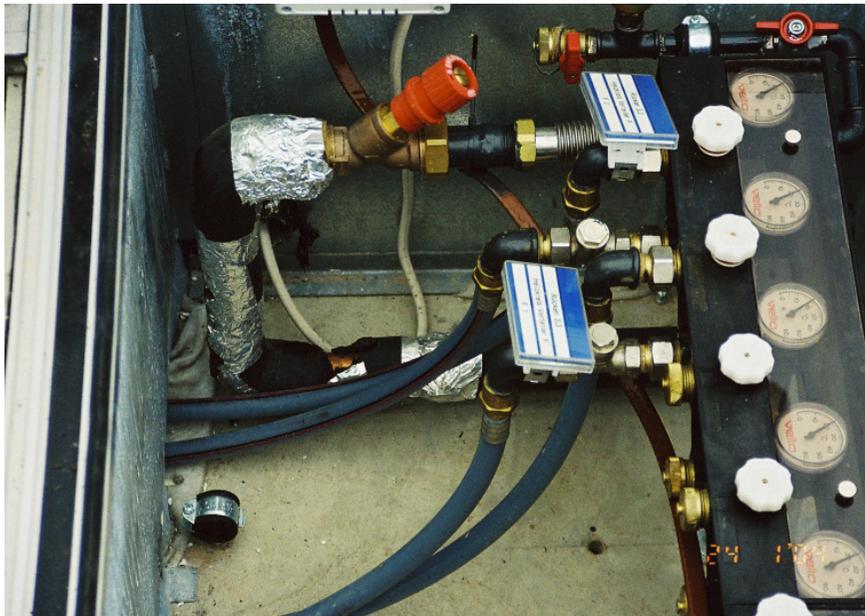
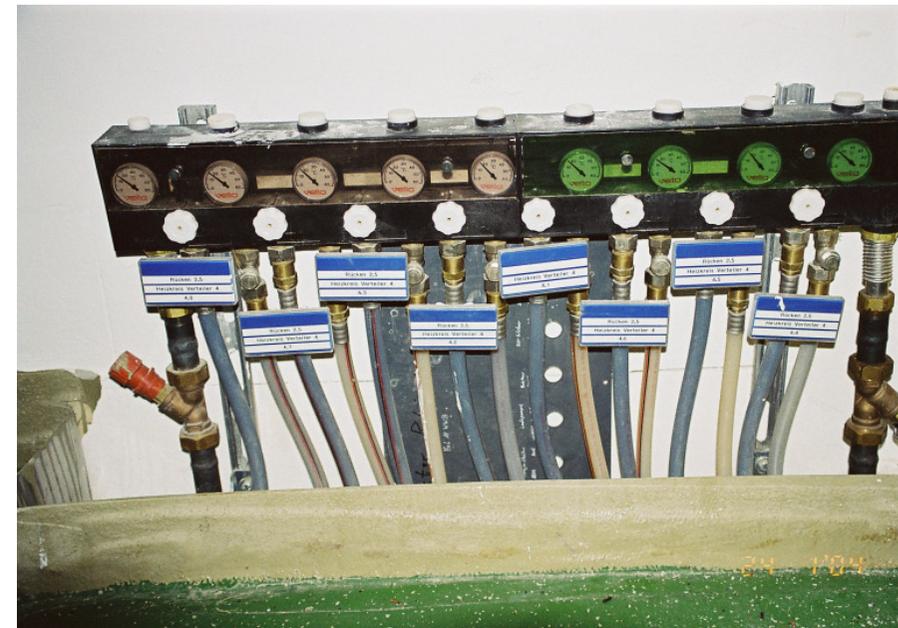
...später, PE-X in BKT, Finanz IT Hannover. Man beachte die Farbschattierungen bezüglich Lage der Anbindung am VT

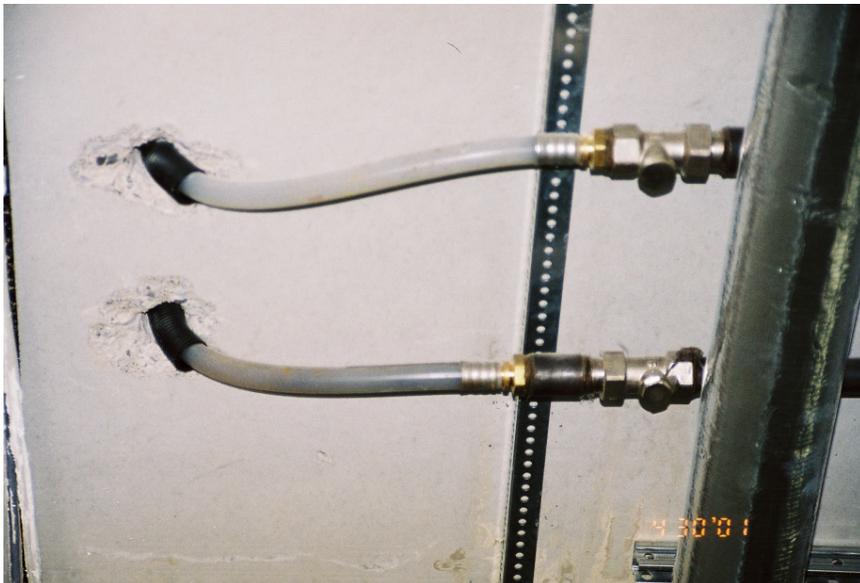
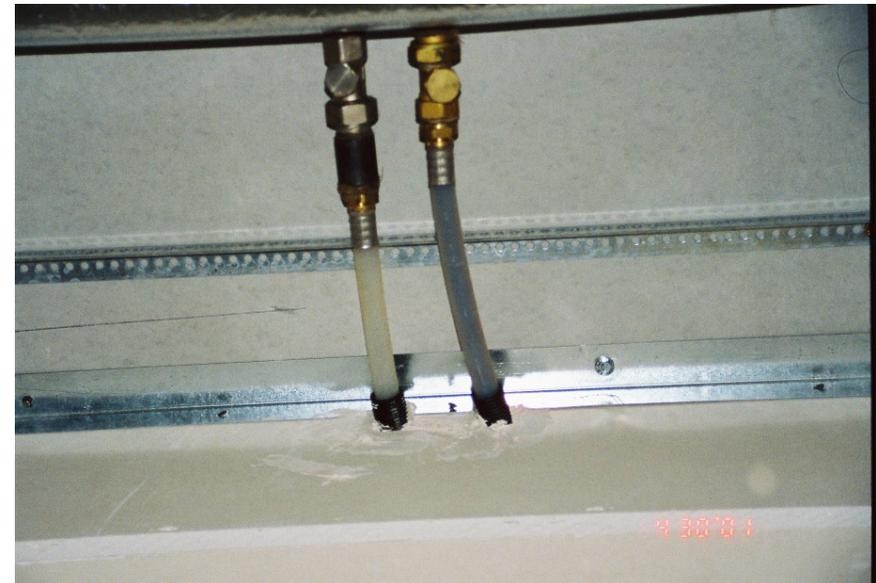
...später, BKT-System mit –Erdkolektor- Paderborn.  
Neusystem mit PE-X, nach ca. 6 Wochen.

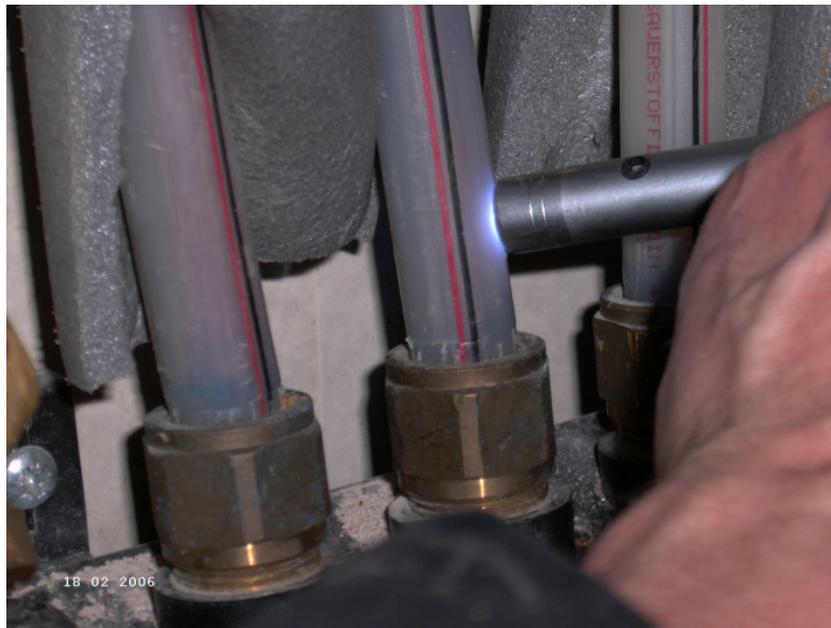
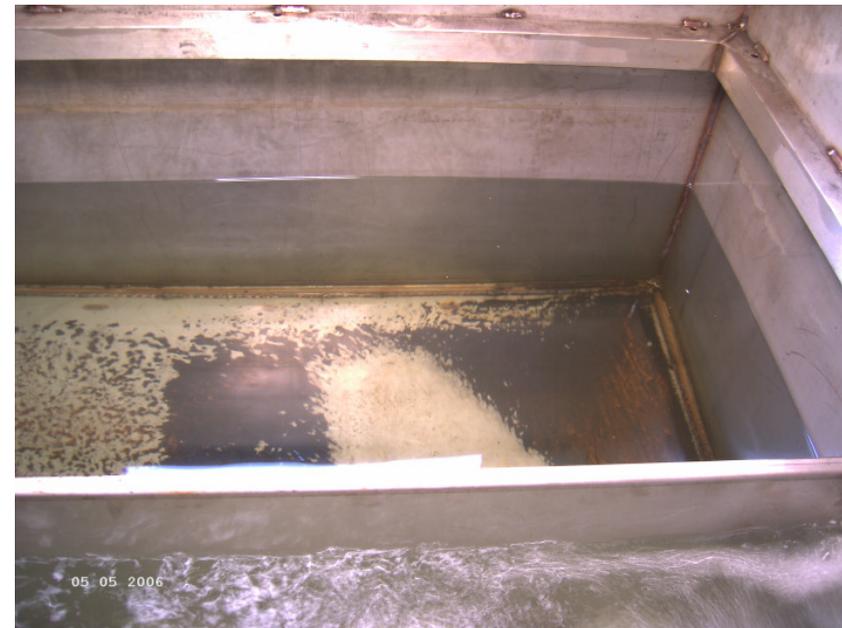
...später, -BKT- „Niederländische Botschaft“ Berlin, nach 2 Jahren und deren Inhalte.
