***ceteaqua***

***-AKTUELL-***

Korrosion, Härteablagerungen, biologische Erscheinungen in modernen TGA- Systemen

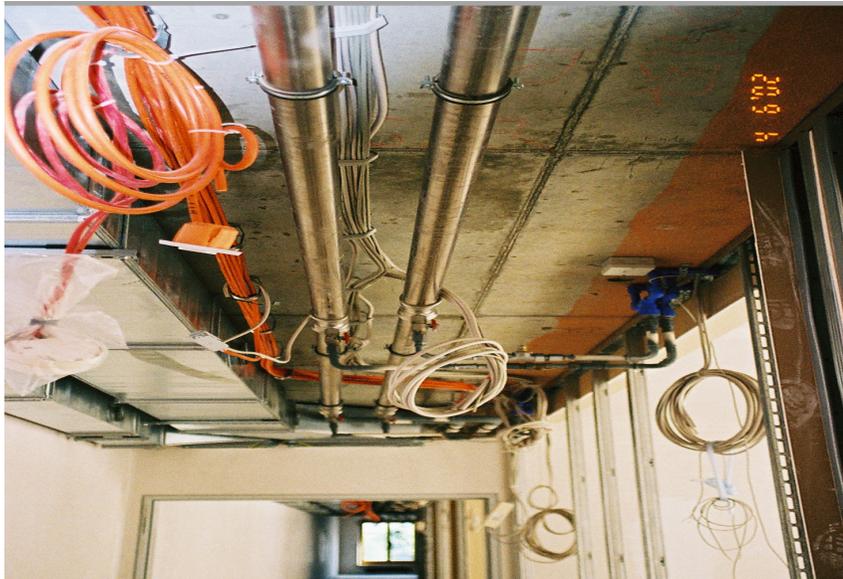
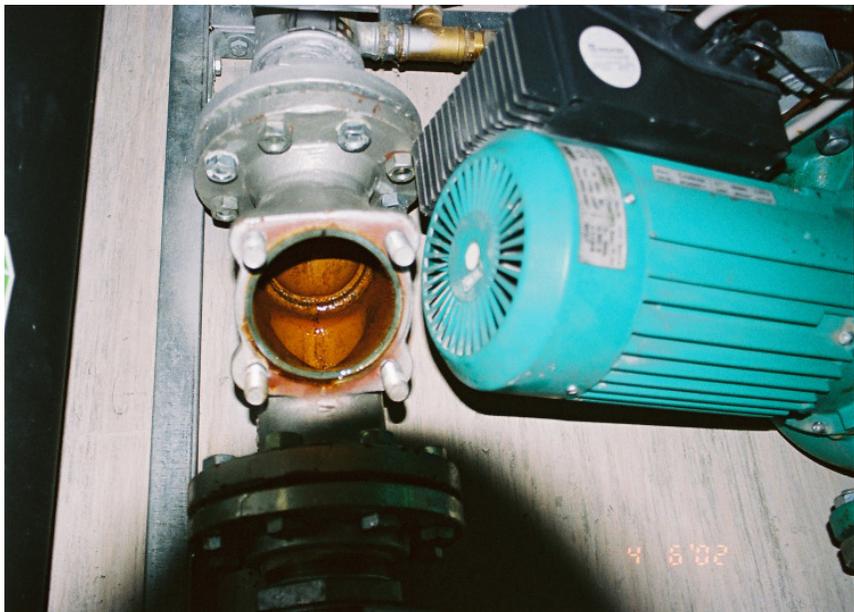
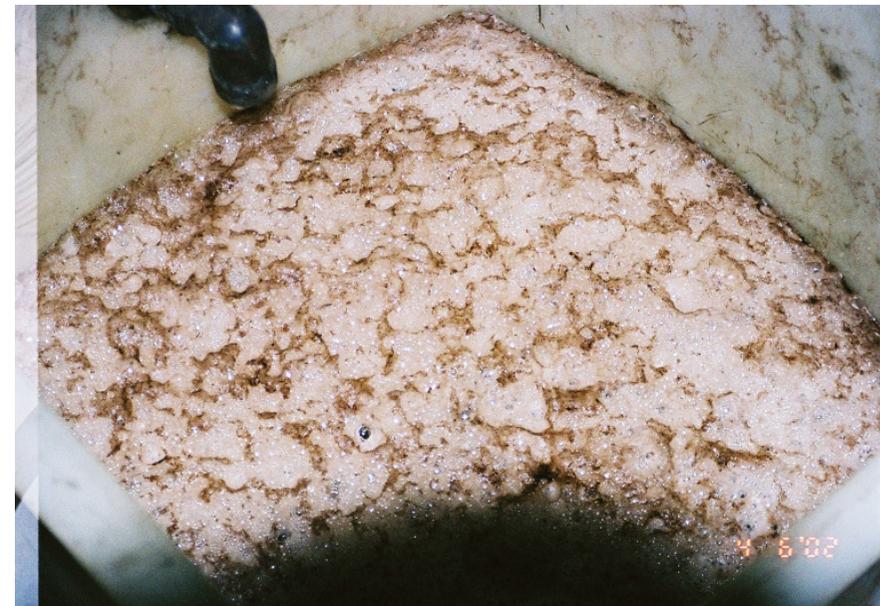
## Kühldecke „Pariser Platz“ Berlin. Korrosionserscheinungen + Bakterien

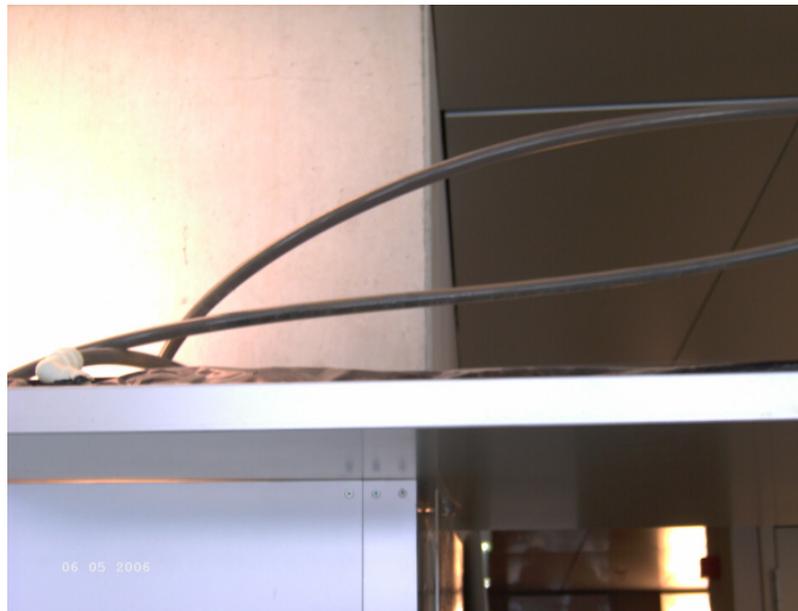
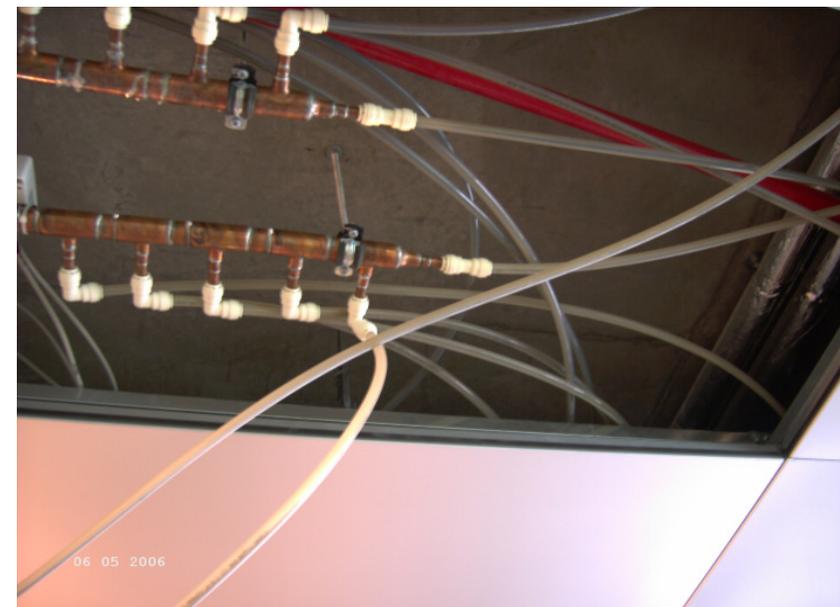
## Kühldecke „Niederländische Botschaft“ Berlin

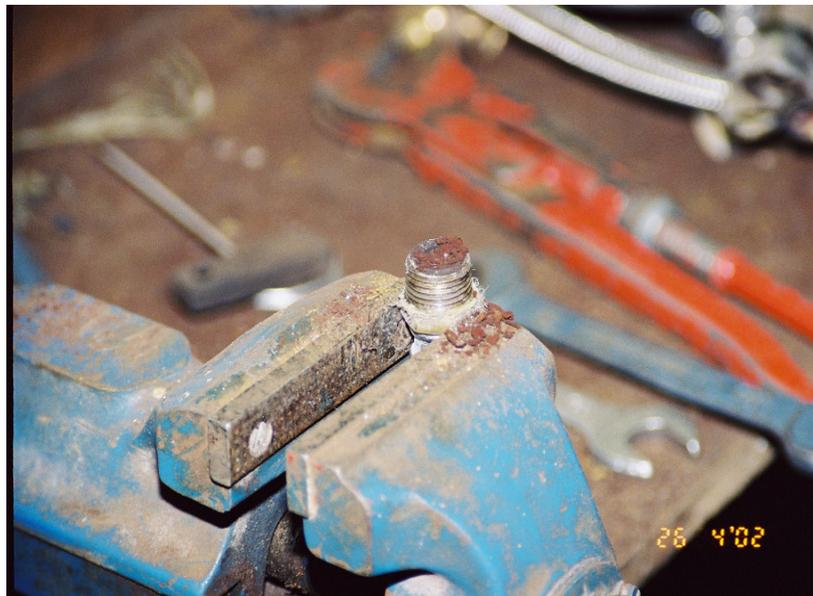
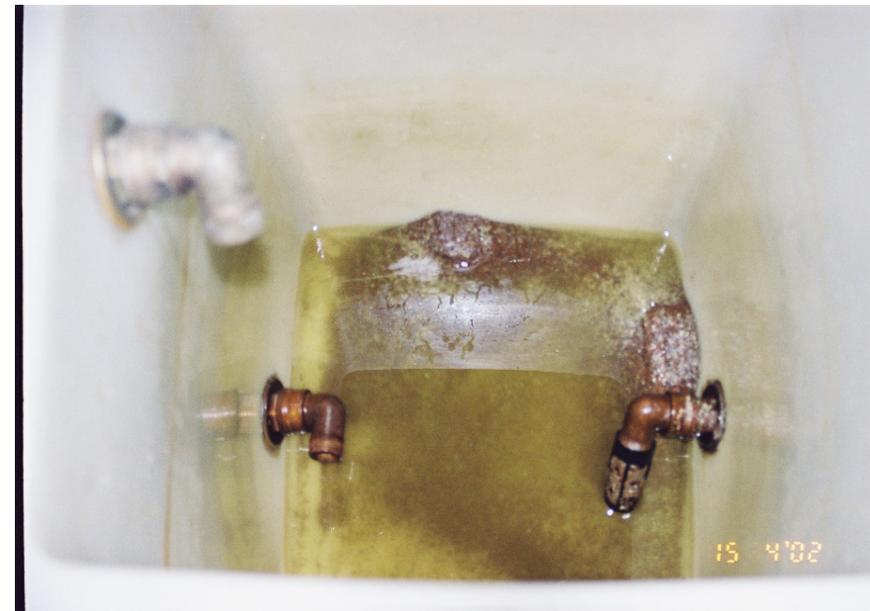
ZVK „Baugewerbe“ Wiesbaden, Reinigung von ca. 4.000 Stück Flexschlauch, Alter ca. 5-7 Jahre. Symptome: extreme Querschnittsverengung durch Oxidablagerungen!!!

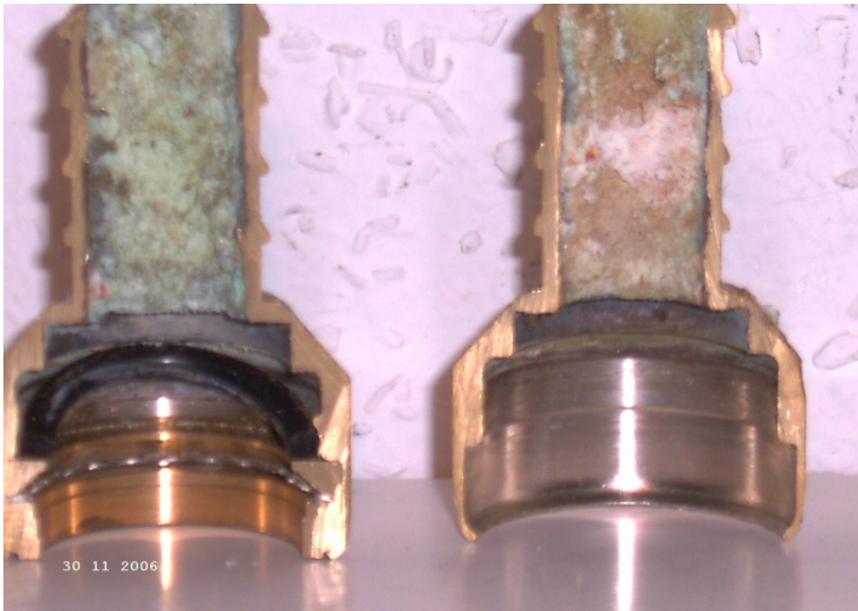
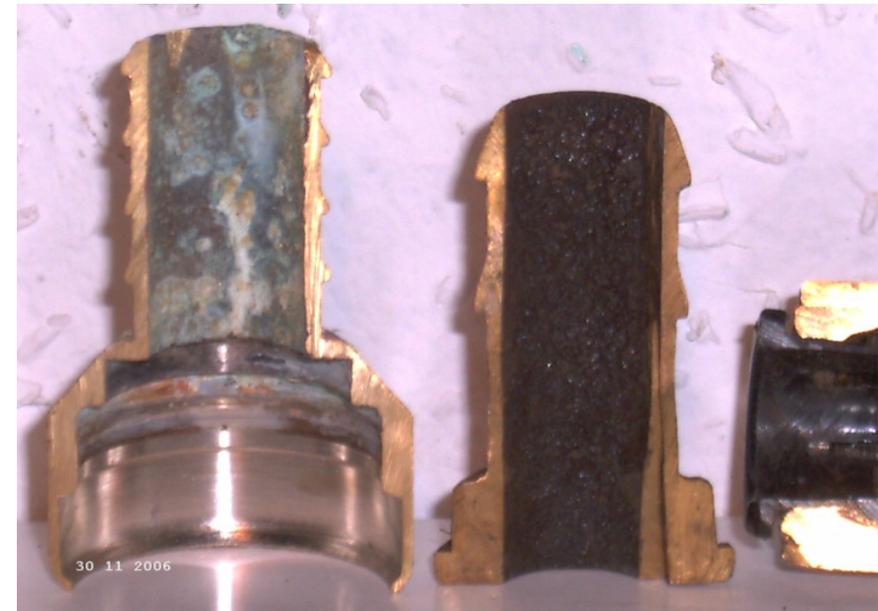
„SSK“ Düsseldorf, -Kühldecke-;  
Verrohrung in Cu, nur Pumpe in  
Guss. Deckenanbindung,  
flexibler, vermeintlich „diffusions-  
dichter“ Stahlpanzerschlauch.  
Bitte beachten wo sich Ablager-  
ungen bilden!!!

links, „SSK“ Düsseldorf  
rechts „Stadttor“ Düsseldorf  
Verrohrung in Stahl, Kühldecke Cu

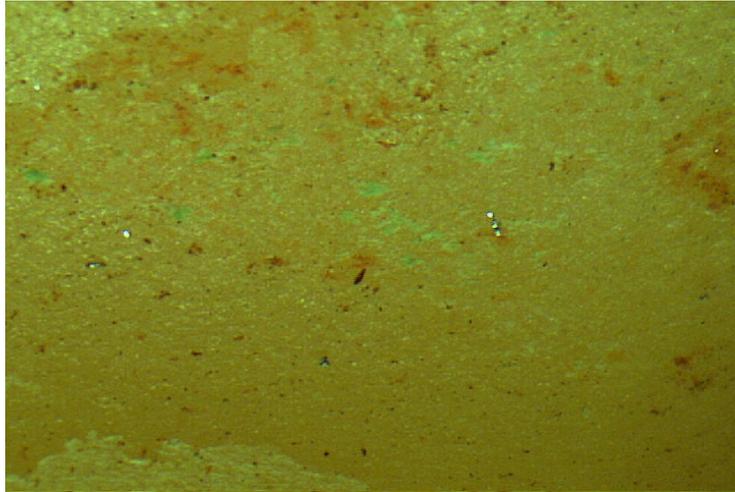
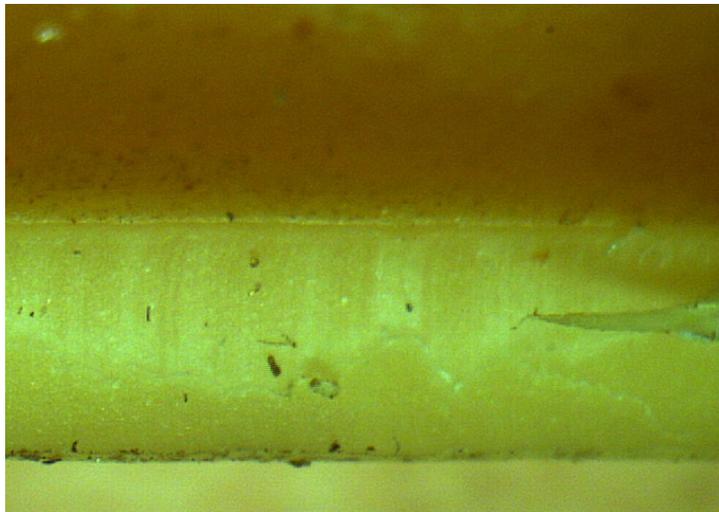
# EPDM „Diffusionsdicht“ („SSK“ Düsseldorf)

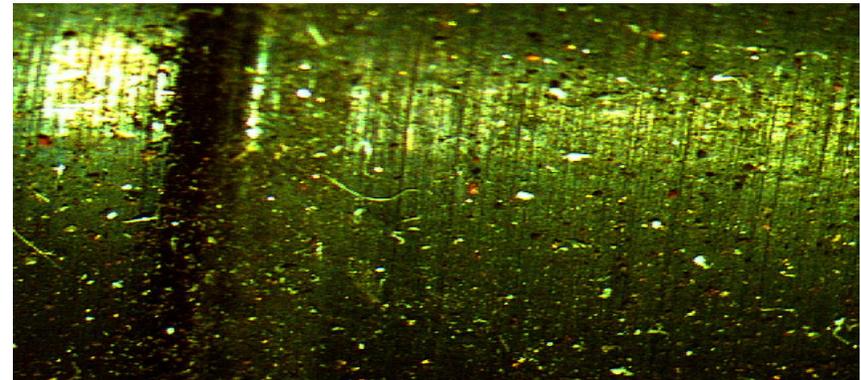
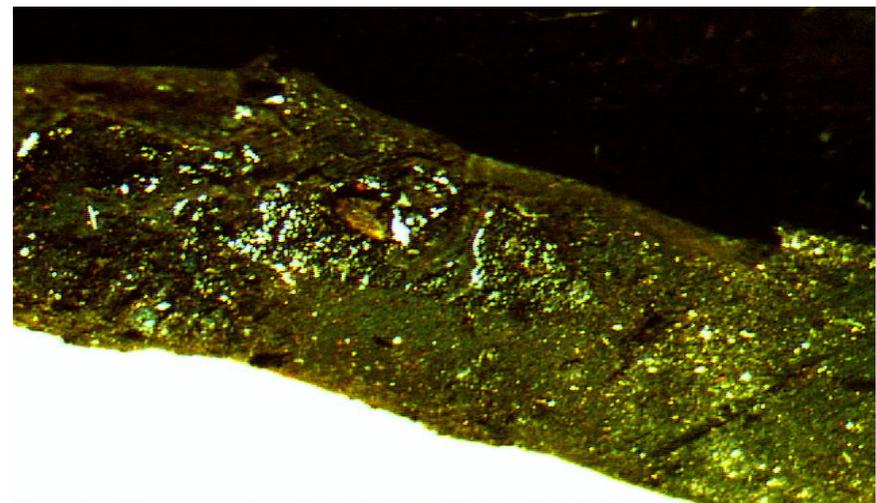
# EPDM „Nicht Diffusionsdicht“

(„Stadttor“ Düsseldorf)

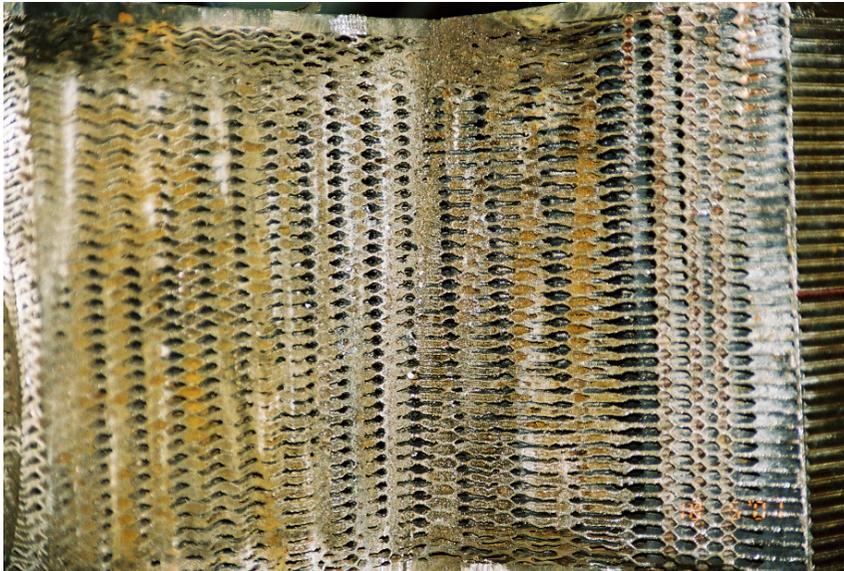
4 Stück Platten-WTA einer Bank  
in Düsseldorf. Nach ca. 2 Jahren  
–**DICHT**-. Dicht, trotz einer  
Wasseraufbereitungsanlage mit  
Sauerstoff- Bindemittel nach VDI  
2035 !!!

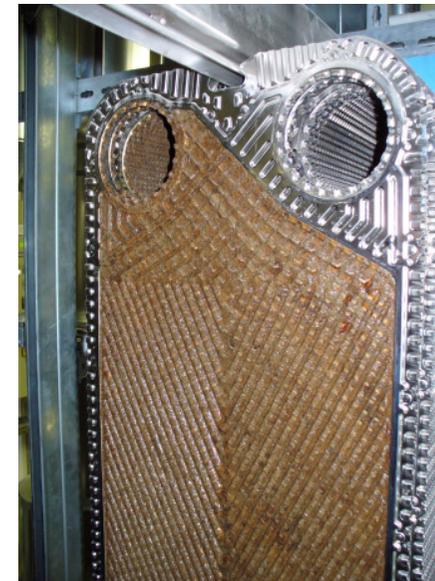
Platten-WTA eines „vermeintlich“  
effizienten Kühlsystems mittels  
Flußwasser. –DICHT- nach ca.  
0,5 Jahren. Besonderheit:  
Biologische Ablagerungen!!!

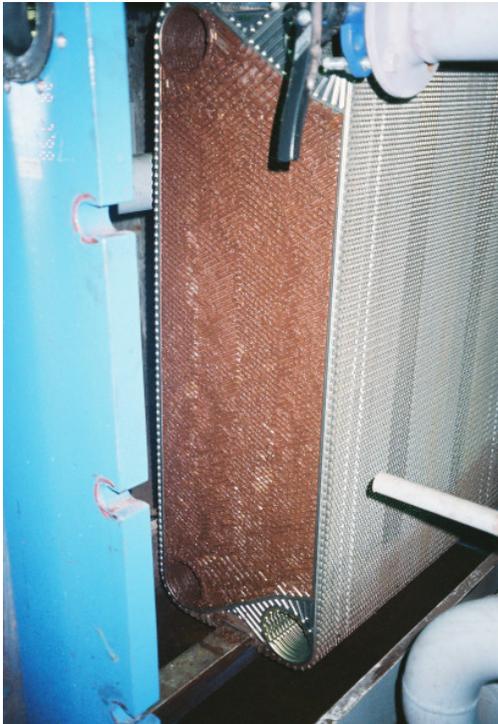
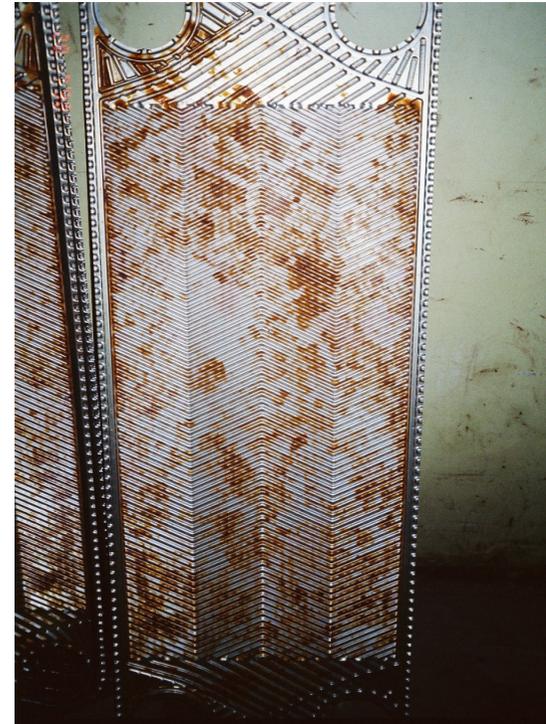
Platten-WTA in einem  
Kühlsystem eines  
Walzgerüsts. Ausfall nach ca.  
3 Monaten. Produktionsausfall !

Der selbe WTA nach Kärcherung.  
Frage: Wie lange hält der Edelstahl?

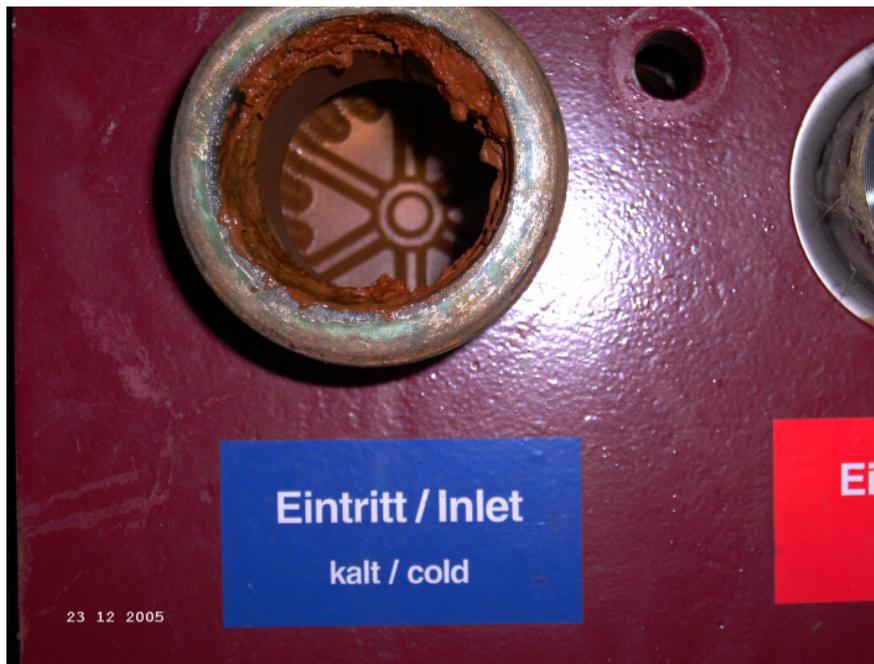
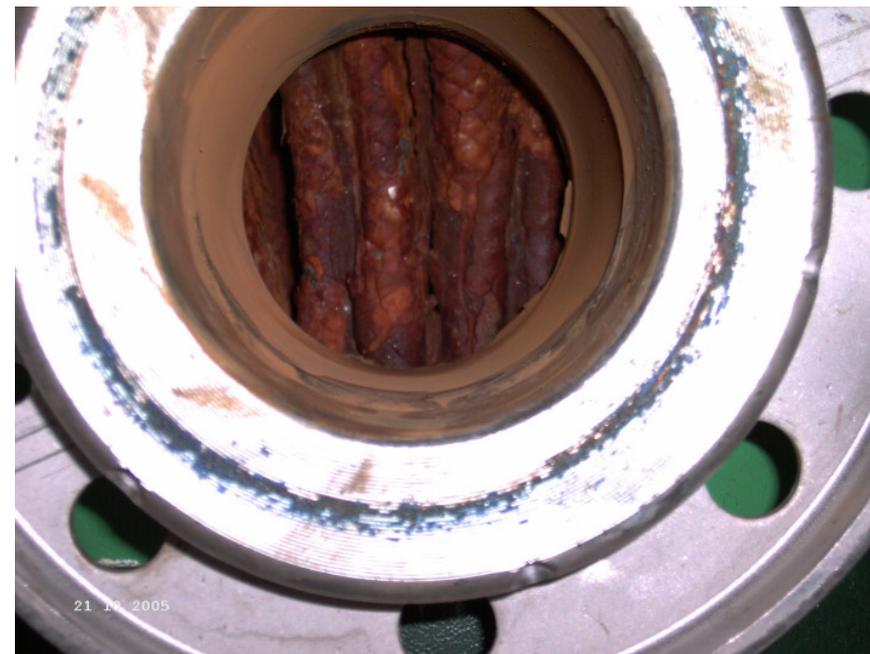
...auch den Brauchwasserbereich  
trifft es!
