KORROSIONSSCHÄDEN

WECHSELWIRKUNG ZWISCHEN PLANUNG, AUSFÜHRUNG UND BETRIEB

DIPL.-ING. WOLFGANG ALLERTSHAMMER

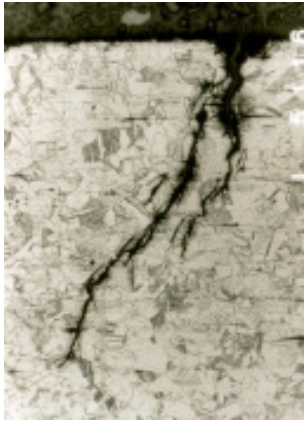
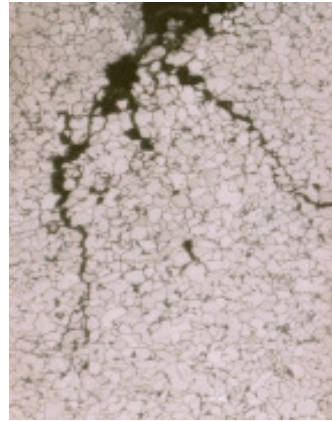
Erscheinungsbild

- spröde verästelte Risse
- transkristallin oder interkristallin

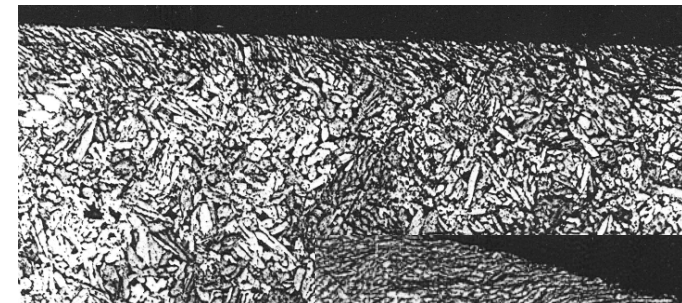
Zugeigenspannungen durch spanabhebende Bearbeitung

Gussmessing nach Drehbearbeitung mit geringer und hoher Kaltverformung

hohe Streckgrade des Gefüges erzeugen hohe Zugeigenspannungen

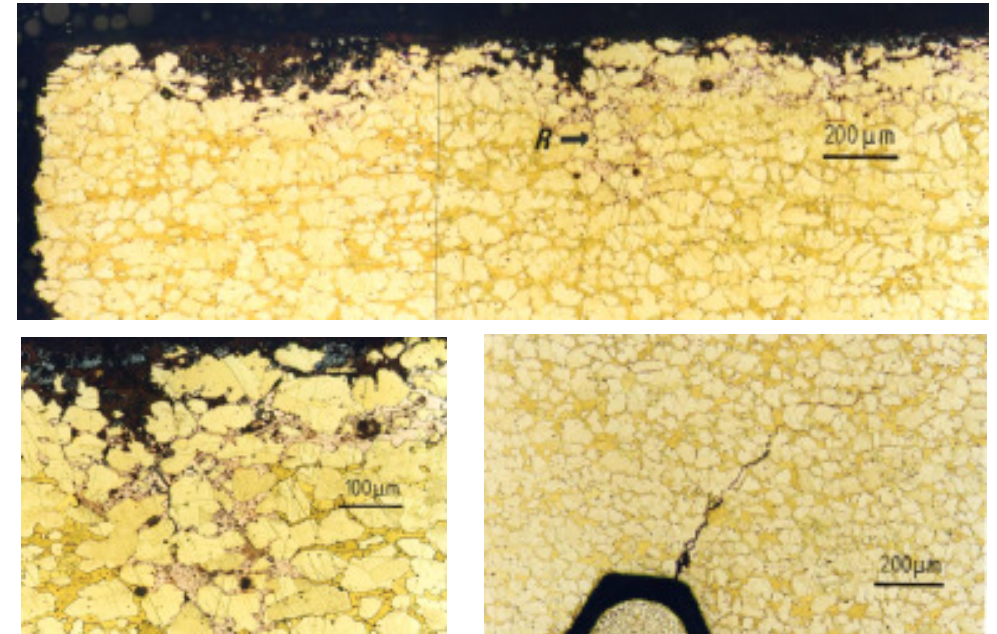
- Verschlussstopfen an einem Absperrventil aus CuZn39Pb2
- deutliche Abdruckspuren des Schraubenschlüssels vom Festziehen bei einer Abdichtung mit O-Ring
- von der Innenseite ausgehender, verformungsarmer Bruch
- kupferfarbige Bruchfläche

Spannungsrisskorrosion mit Entzinkung

- primär sicher durch völlig unnötige Überbeanspruchung des Stopfens durch übermäßiges Festziehen
- Entzinkung fördert das Auftreten von Spannungsrisskorrosion wesentlich.
- Es ist als wahrscheinlich anzusehen, dass der vorhandene Biofilm dazu wesentlich beigetragen hat.

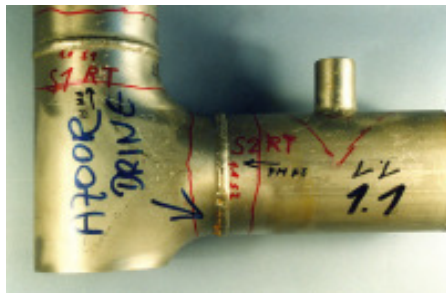
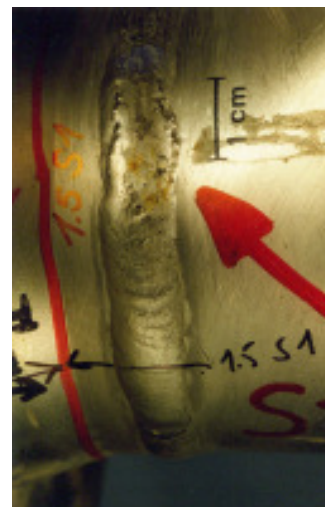
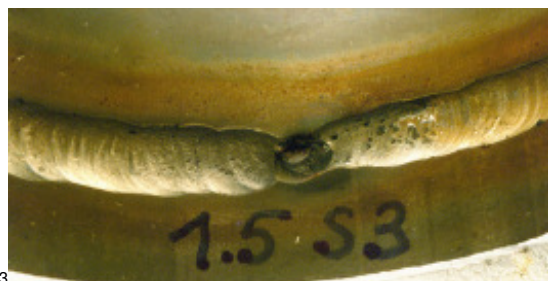
fehlerhaftes Schweißen von Rohrleitungen aus NIRO (1.4571) (Meerwasserentsalzungsanlage)

Einfluss von Errichtung und Montage

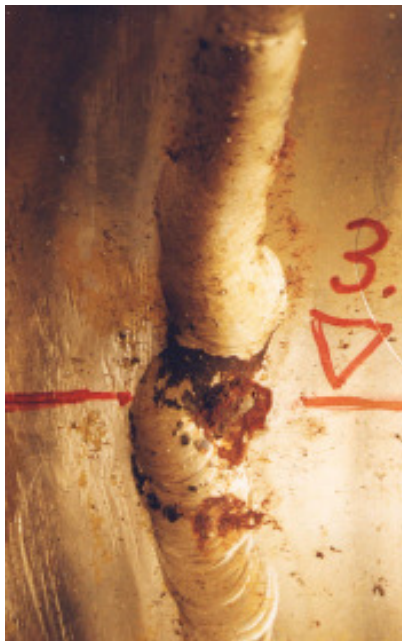
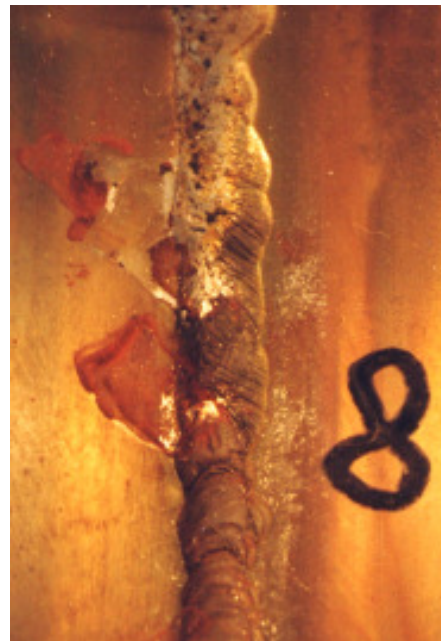
Korrosion an Rohrschweißnähten eines Hallenbades
