# Biofilme im Trinkwasser – Schwachpunkt Hausinstallation

**Hans-Curt Flemming  
Jost Wingender  
IWW Zentrum Wasser  
Biofilm Centre, Universität Duisburg-Essen**

# Einige Ergebnisse aus dem Verbundprojekt „Biofilme in der Hausinstallation“

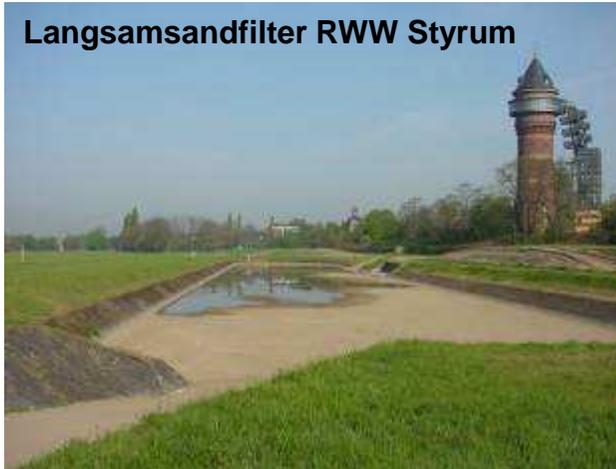
Langsamsandfilter RWW Styrum

# Erwünschte Biofilme: z.B. Sandfilter, wo die Reinigungsleistung erbracht wird

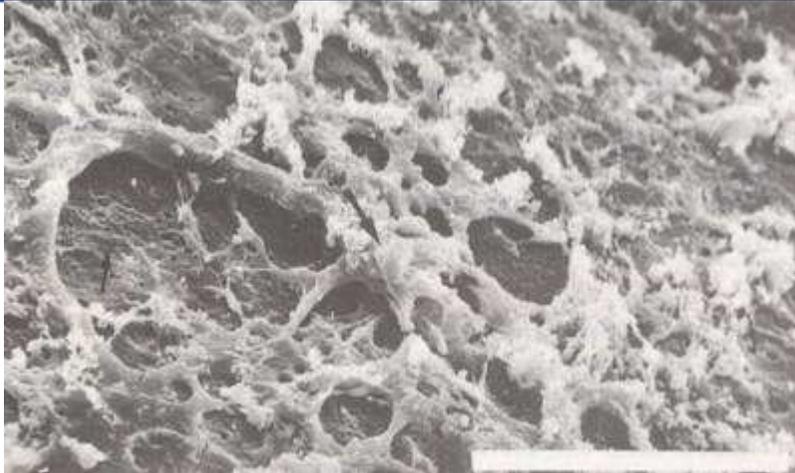
16 Jahre alte Hausanschlussleitung aus Stahl (500 x)

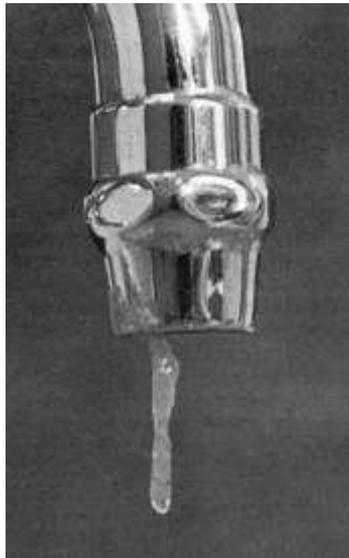
selten benutzter Wasserhahn

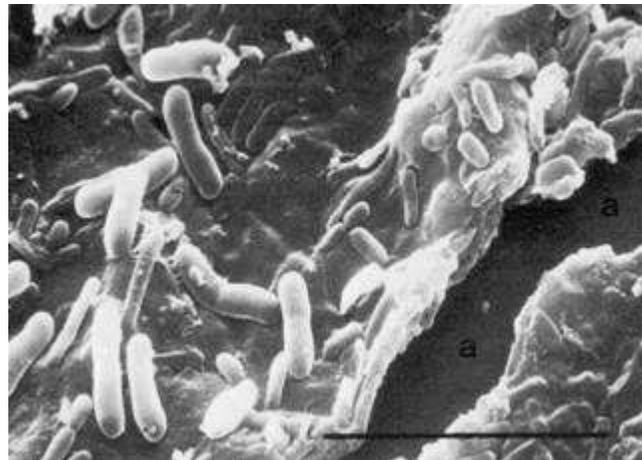
Silikonschlauch, zahnärztliche Einheit

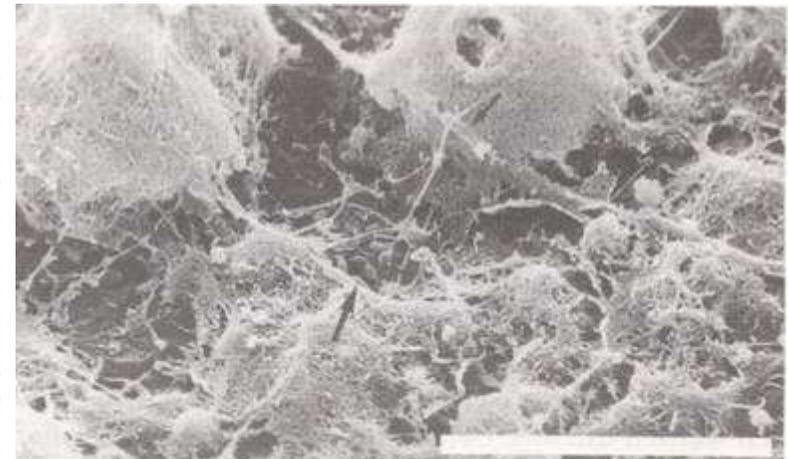
Hausanschlussleitung aus PE, mehrere Monate alt

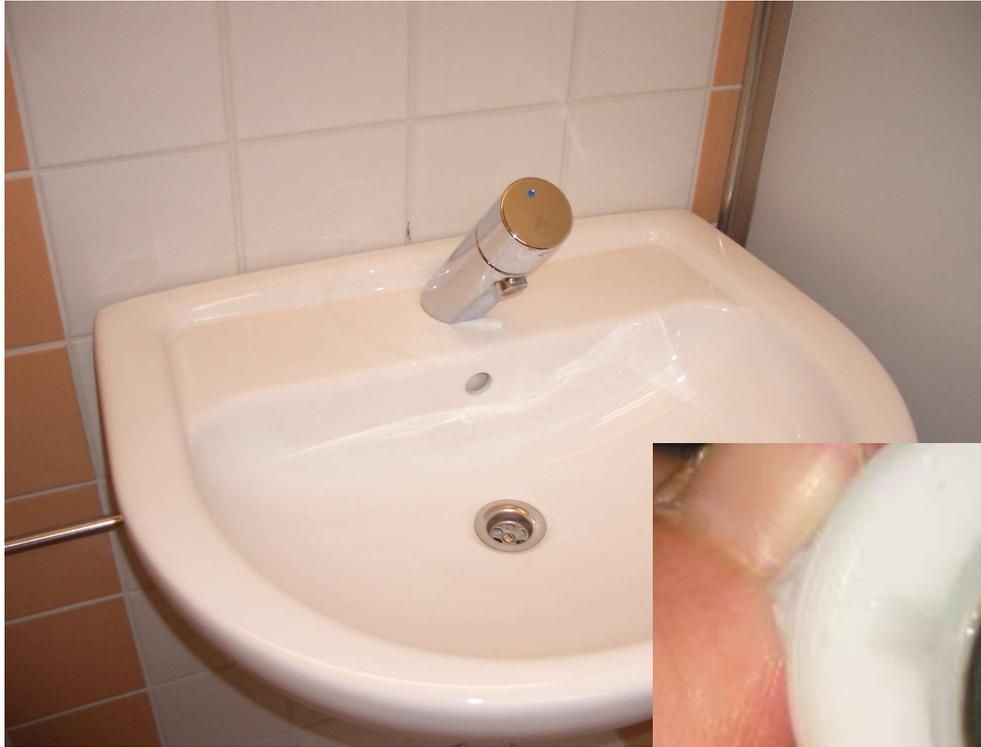
Waschbecken im Duschaum  
einer Schule, Befund:  
Kontamination des Wassers mit  
*P. aeruginosa*

Armatur mit Biofilm, der die  
Quelle für Kontamination  
des Wassers mit *P.*  
*aeruginosa* ist

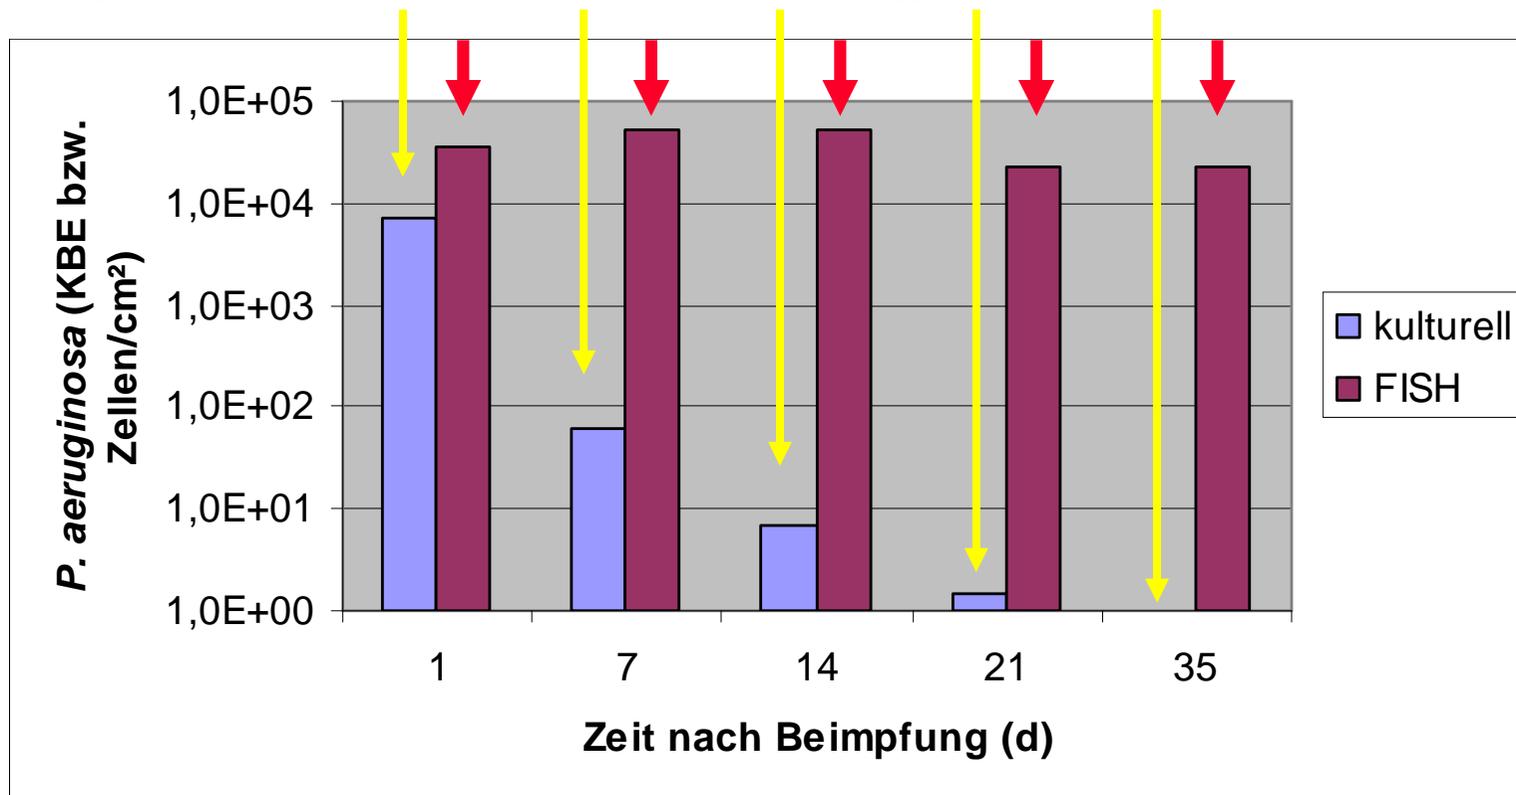
- im Biofilm (EPDM, W270) kulturell auf CN-Agar
- FISH (Fluoreszenz-in-situ-Hybridisierung), Gensonde Psae16S-182.

- Hinweis auf Persistenz von *P. aeruginosa* im Trinkwasser-Biofilm auf EPDM in nicht-kultivierbarem Zustand (VBNC)!

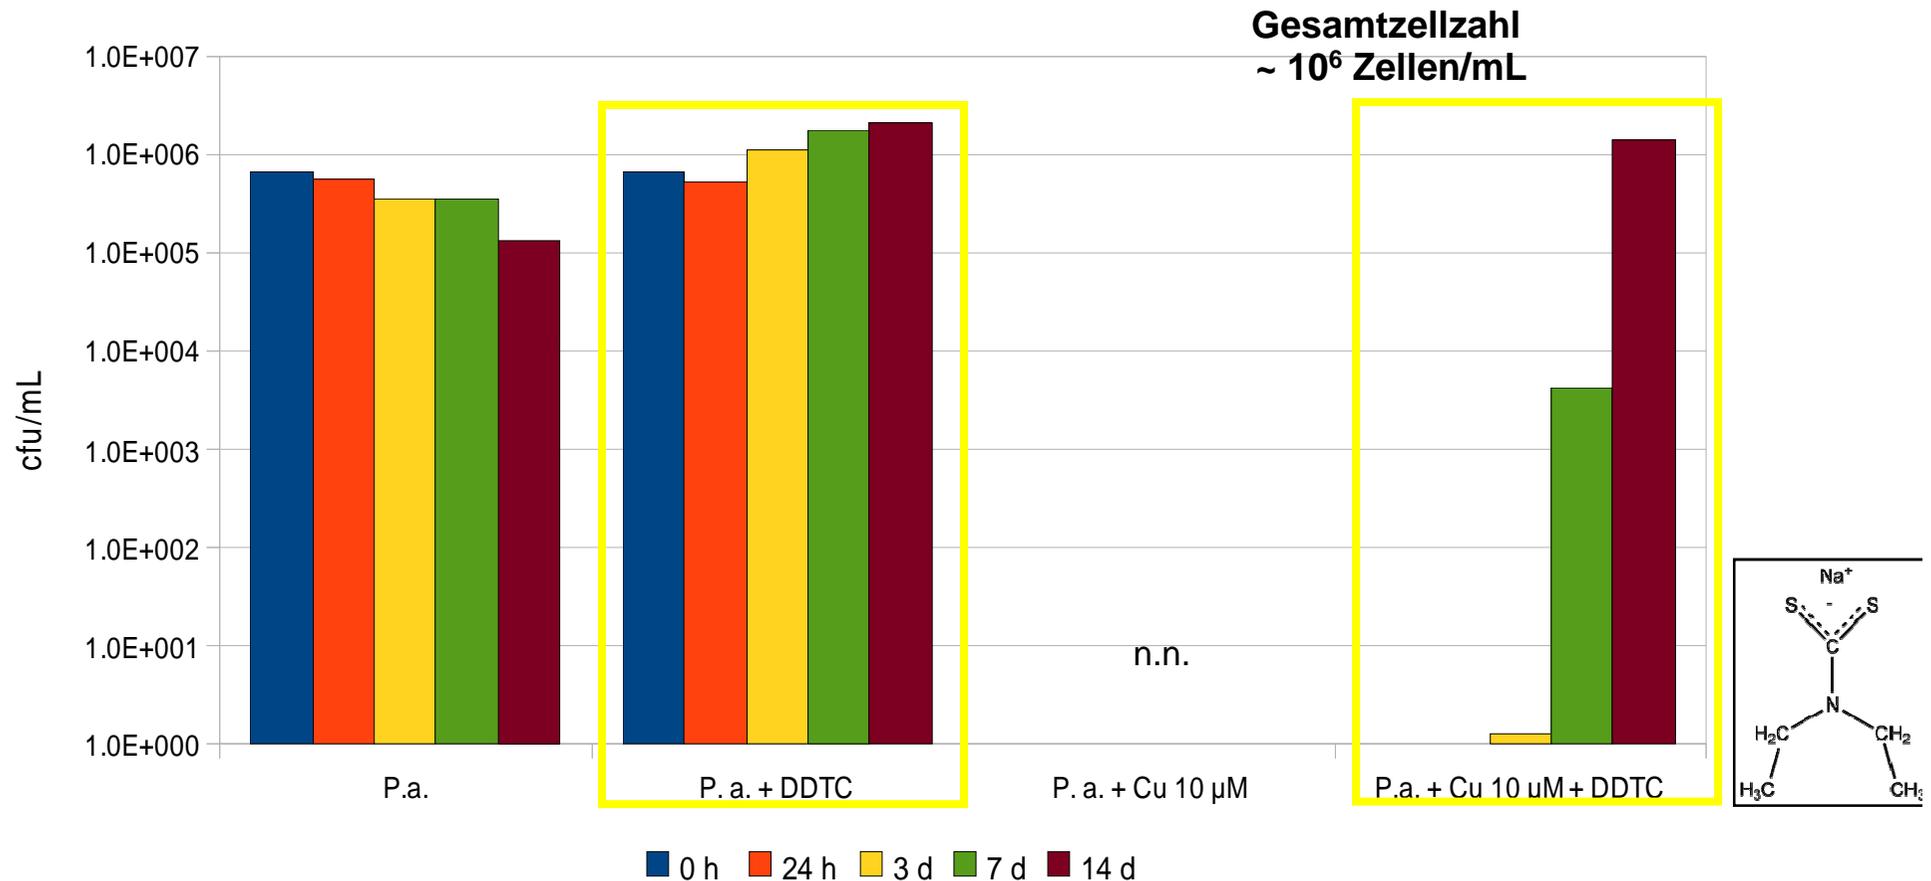
# Cu<sup>2+</sup> (60 µg/L) als Auslöser für VBNC – und Wiederbelebung bei *Pseudomonas aeruginosa*

- Cu<sup>2+</sup>-induzierte Inaktivierung von *P. aeruginosa* konnte durch Kupfer-Chelator DDTC (Na-Diethyldithiocarbamat) aufgehoben werden
- Völlige Wiederherstellung der Kultivierbarkeit nach 14 Tagen
- ⇒ Cu<sup>2+</sup>-Ionen induzieren *reversiblen* VBNC-Zustand in *P. aeruginosa*

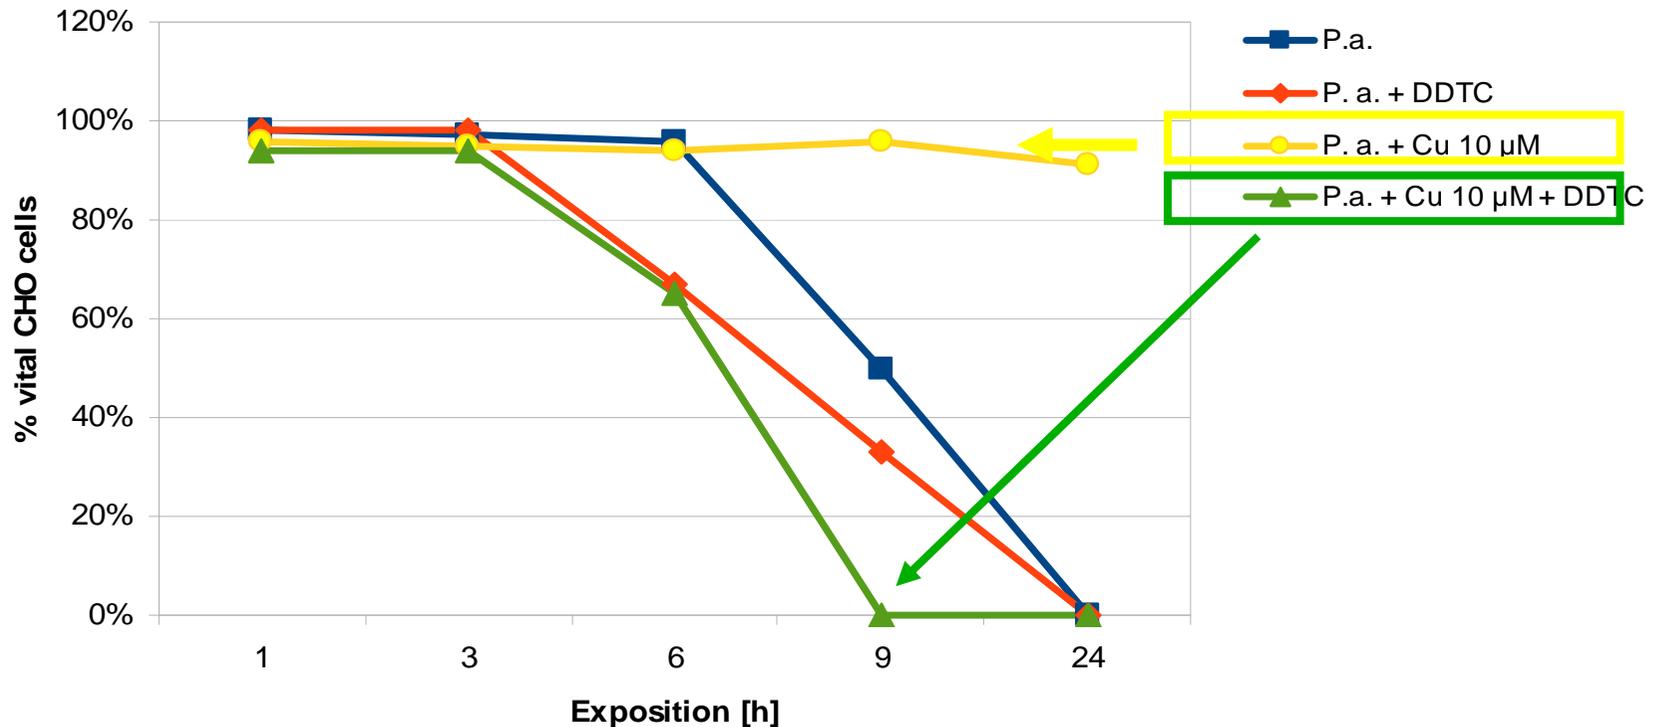
# VBNC-Pseudomonas nach Komplexierung des Kupfers wieder infektiös

- *P. aeruginosa* inaktiviert (Cu<sup>2+</sup> 10 µM): CHO-Zellen nicht geschädigt
- Cu<sup>2+</sup>-Chelator DDTC hebt Inaktivierung von *P. aeruginosa* auf
- ⇒ Infektiosität wieder hergestellt

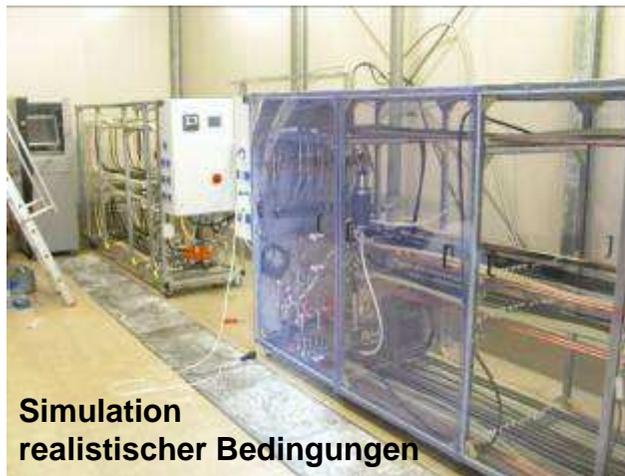
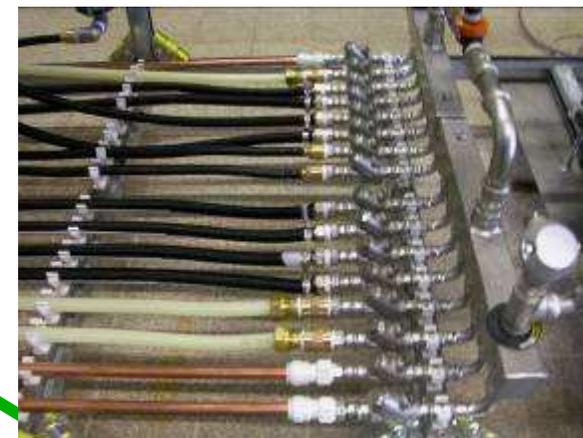
# TP 2: Versuchsstand (TUHH)

Standardisierte  
Bewirtschaftungs-  
bedingungen:  
DIN 50931-1

**Austrag** von  
hyg. rel. Bakterien  
aus Biofilmen  
ins TW

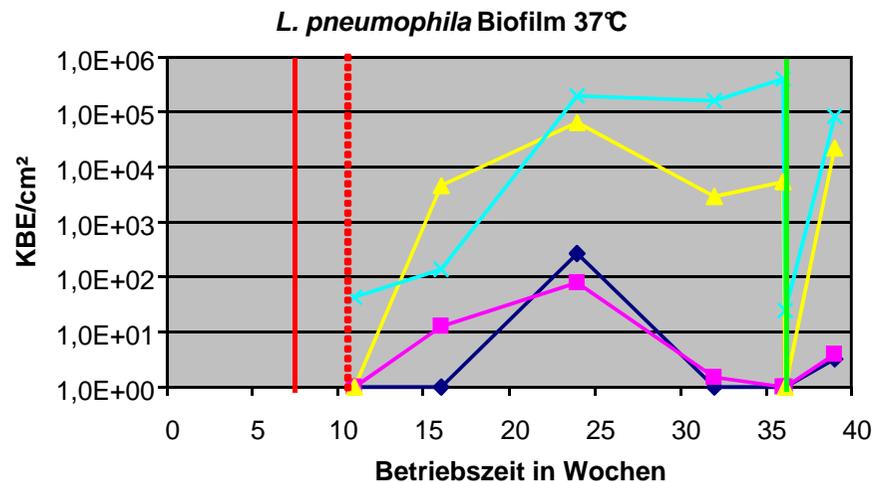
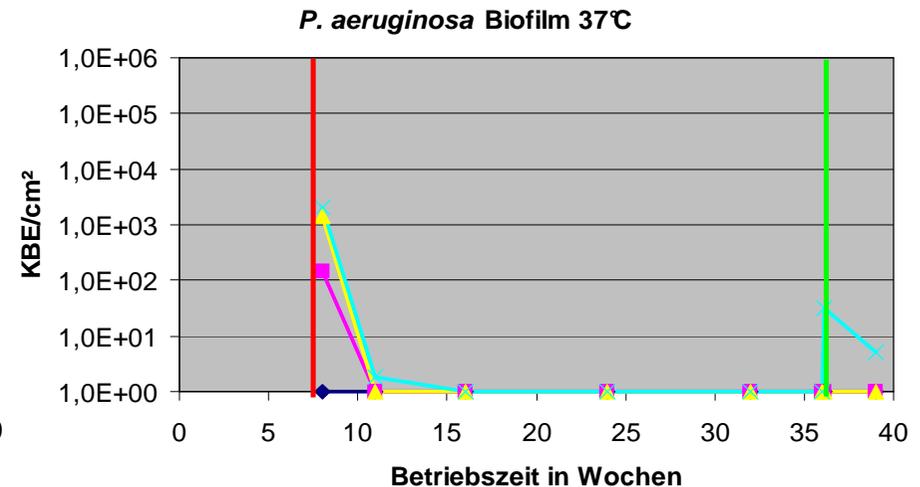
- Vermehrung von *L. pneumophila* im Biofilm abhängig vom Werkstoff  
 EPDM ohne Empf. > EPDM mit Empf. >> Cu > PEXc (KBE/cm<sup>2</sup>)

- *P. aeruginosa* konnte nach der Kontamination länger im Stagnationswasser als im Biofilm kulturell nachgewiesen werden (12°C > 37°C)
  - ↪ Austrag kultivierbarer Zellen vom Biofilm ins Trinkwasser
- Nach Reinigung (Impulsspülverfahren) + Desinfektion (2 mg/L ClO<sub>2</sub>, 24h) wurde *P. aeruginosa* im Biofilm und Stagnationswasser wieder kulturell nachgewiesen (bei 37°C)
  - ↪ Hinweis auf Übergang vom „VBNC“-Zustand in den kultivierbaren Zustand

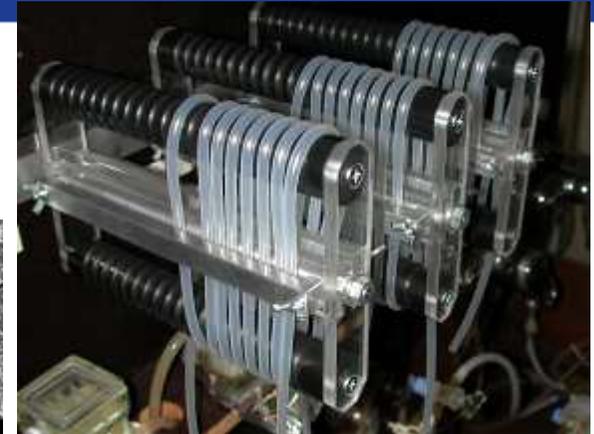
### I Silikonschlauchmodell („Härtetest“ für Reinigung!)

KBE/cm<sup>2</sup> (Kultivierung) + GZZ/cm<sup>2</sup> (DAPI)  
Visualisierung (REM)

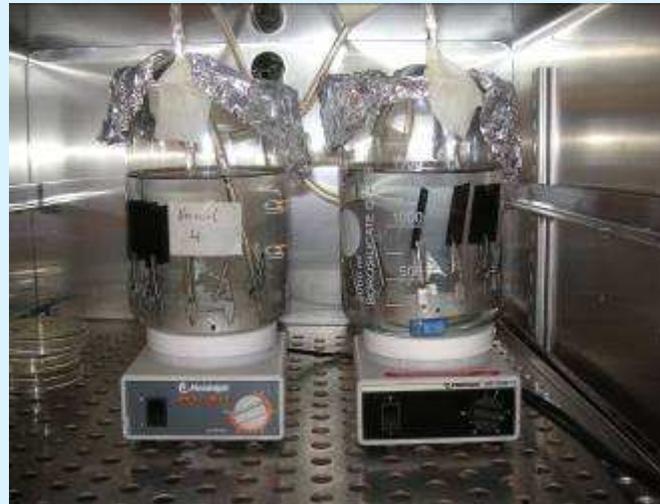
Multifaktorenversuchsansatz (statistische Versuchsplanung):  
 Besiedlungsversuche mit unterschiedlichsten Trinkwasserqualitäten und  
 neuem sowie durch Chlordioxid künstlich „gealtertem“ Material

V	1	2	3	4	5	6	7	8
T	-	-	-	-	+	+	+	+
AOC	-	-	+	+	-	-	+	+
W	-	+	-	+	-	+	-	+
H	+	+	-	-	-	-	+	+
pH	+	-	+	-	-	+	-	+
E	+	-	-	+	+	-	-	+
A	-	+	+	-	+	-	-	+

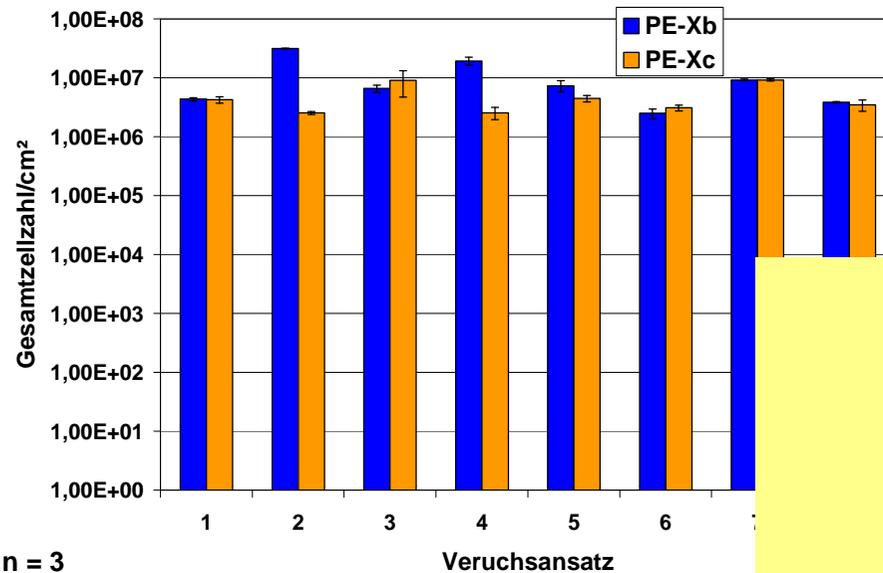
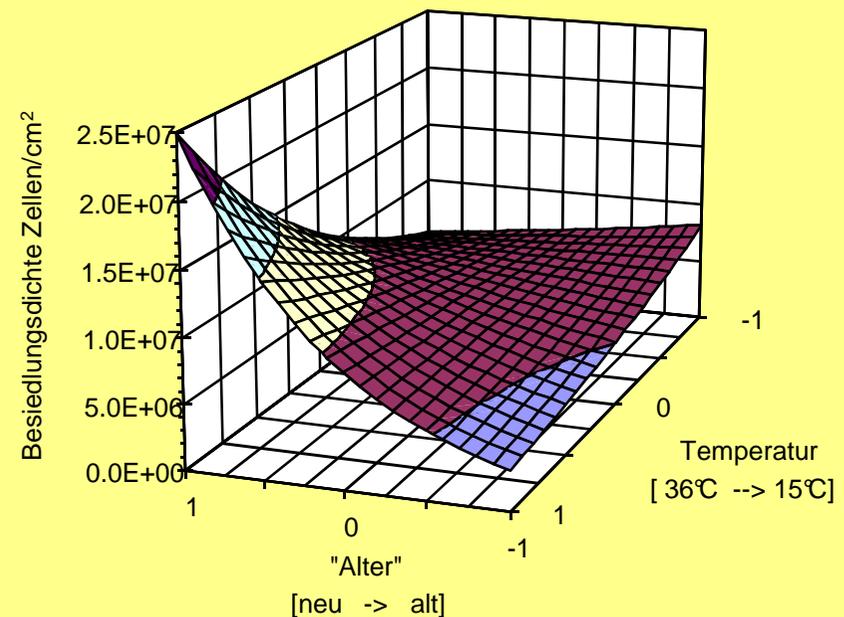
- PE-Xb und PE-Xc werden meist unterschiedlich besiedelt
- Die Wasserqualität wirkt sich auf die Besiedlungsdichte aus

Gesamtzellzahlen werden mit Auswerteprogramm in Bezug gesetzt, Faktoren werden in Bezug zueinander gesetzt

→ Höchste Besiedlung bei neuem Material und warmem Wasser

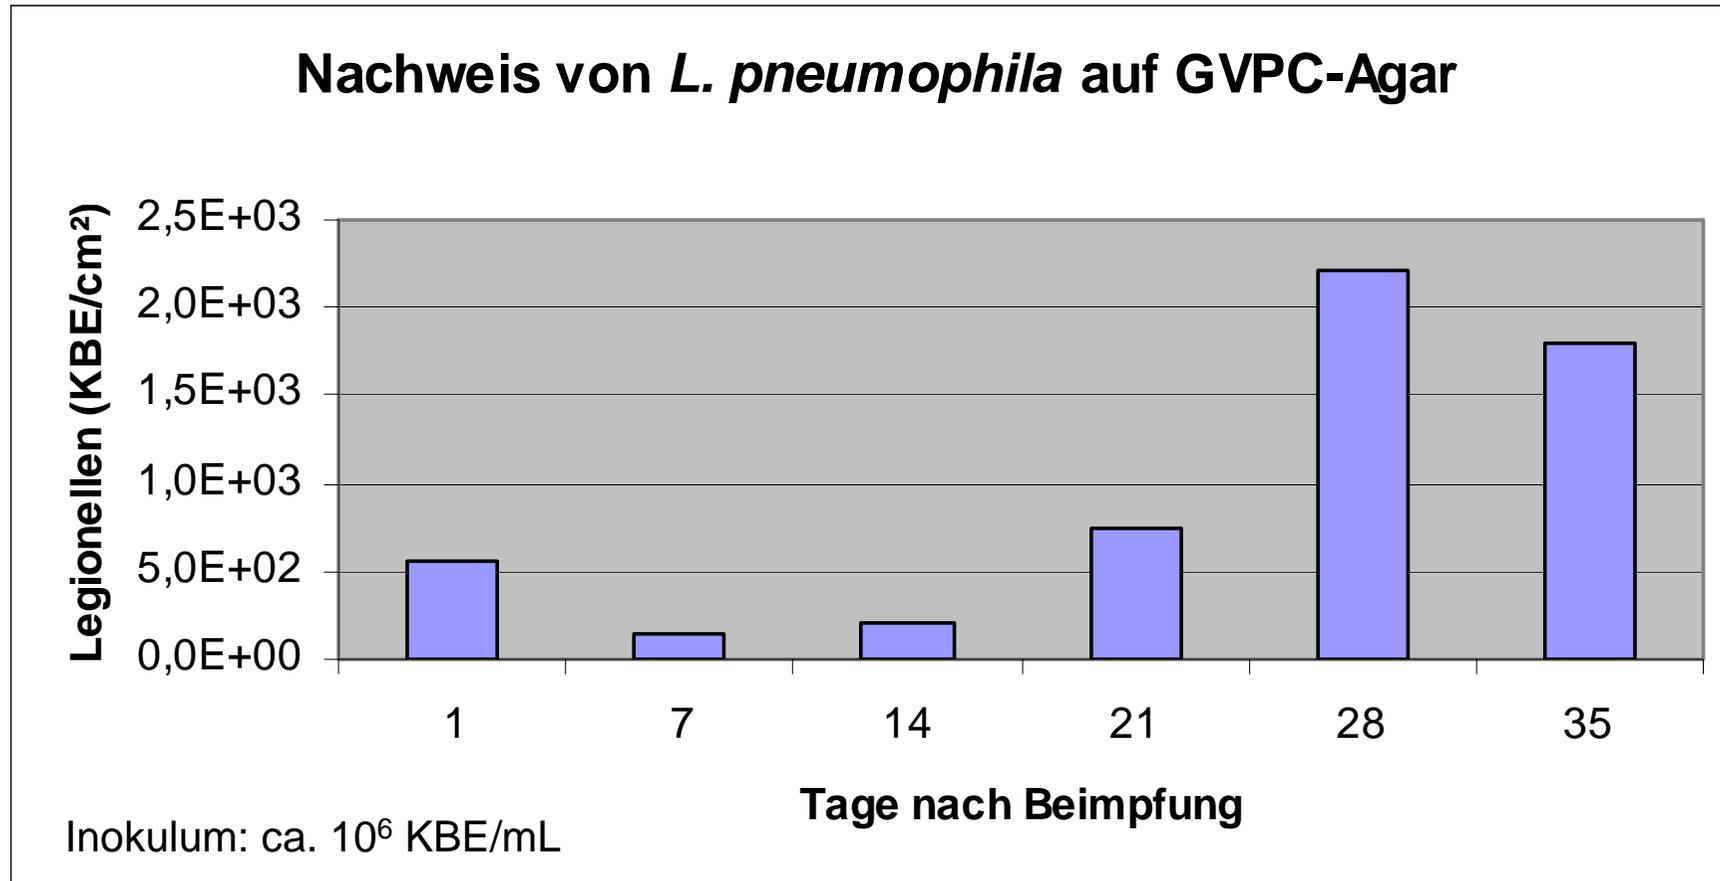
- Bestätigung von Biofilm-Isolaten mit Latex-Agglutinationstest als *L. pneumophila* (Serogruppe 1)
- Vermehrung im Biofilm!
